ΦΟΙΤΗΤΡΙΑ: Ζωή Γεωργίου, Αρχιτέκτονας Μηχανικός

ΕΠΙΒΛΕΠΩΝ ΚΑΘΗΓΗΤΗΣ: Δρ. Μαρία Φιλοκύπρου– Αναπληρώτρια καθηγήτρια– Πανεπιστήμιο Κύπρου

Αντικείμενο της παρούσας μελέτης είναι η εκκλησία του Τιμίου Σταυρού στην Τόχνη, που βρίσκεται για αρκετά χρόνια σε ερειπιώδη κατάσταση. Συγκεκριμένα, η μελέτη περιλαμβάνει την ιστορική και αρχιτεκτονική ανάλυση του εκκλησιαστικού κτίσματος (αποτύπωση και περιγραφή) καθώς και την πρόταση αποκατάστασης και ανάδειξης του.

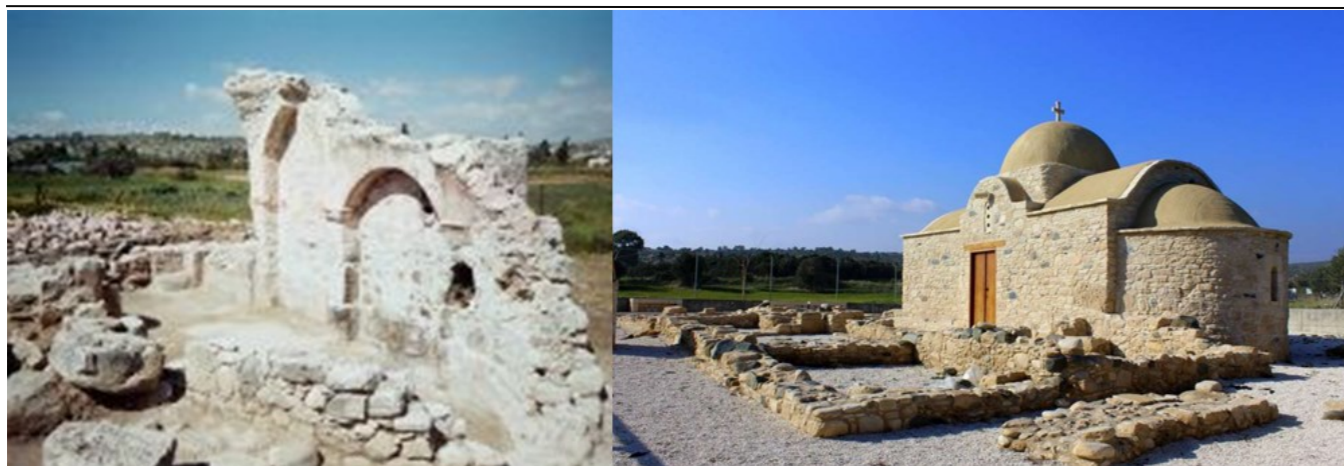
Εικ. 2 Αγία Μαρίνα, Καντού, Κύπρος

Αντίστοιχη στρατηγική διαχείρισης ερειπίου είναι η ολική αποκατάσταση/ συμπλήρωση / ανακατασκευή του με τη χρήση ίδιου υλικού με το υφιστάμενο. Η στρατηγική αυτή επιλέγεται όταν είναι γνωστό στον αρχιτέκτονα η αρχική μορφή του μνημείου και υπάρχουν πηγές που να τεκμηριώνουν τη μορφή του. Στην Κύπρο χαρακτηριστικό παράδειγμα είναι η εκκλησία της Αγίας Μαρίνας Καντού (εικ.2).

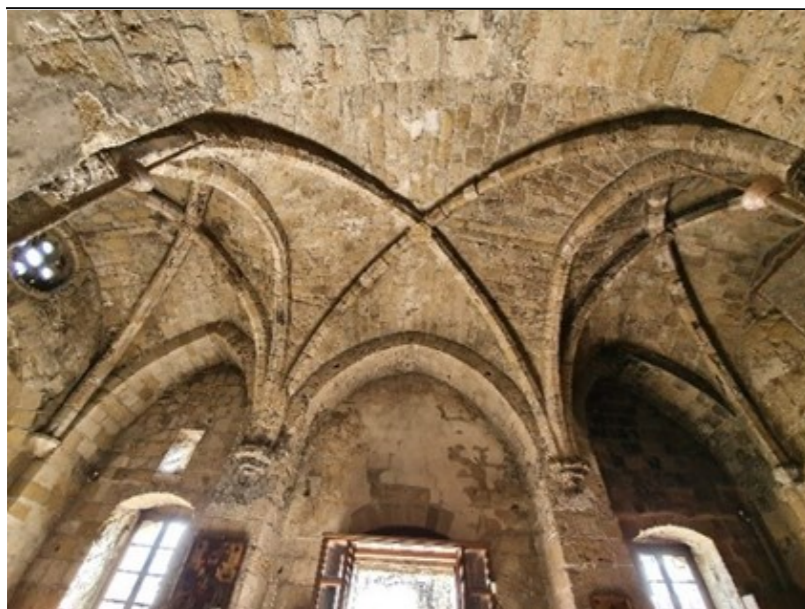
Εικ.7 Σταυροθόλια σε ναό Παναγίας Αγγελόκτιστης, Κίτι

Σε γοθικούς ναούς είναι εμφανές το κατασκευαστικό σύστημα με τα οξυκόρυφα τόξα και τα σταυροθόλια με νευρώσεις. Η αλληλοτομή δύο καμάρων με οξυκόρυφη απόληξη οδηγεί στη δημιουργία του λεγόμενου σταυροθολίου προκειμένου να στηριχθεί το οικοδόμημα το οποίο ταυτόχρονα δημιουργεί ένα ενδιαφέρον αισθητικό αποτέλεσμα. Η χρήση του οξυκόρυφου στοιχείου εμφανίζεται και στα κουφώματα στα οποία εμφανίζεται οξυκόρυφη απόληξη.

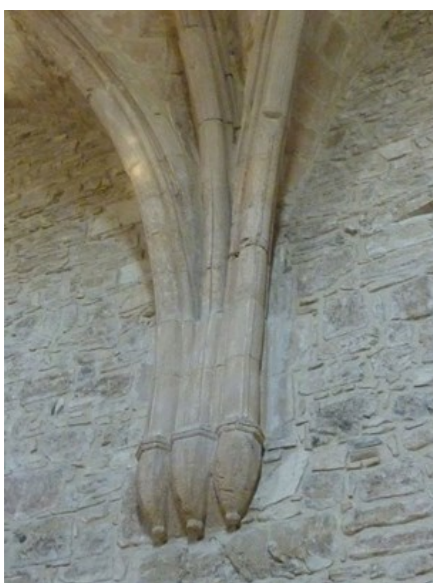
Εικ. 8 Βάση νεύρωσης, Παναγίας Στάζουσας

Οι νευρώσεις σε ναούς είναι κάτι που χαρακτήριζε τους γοθικούς ναούς. Παρόλα αυτά σύμφωνα με τον Μπούρα σταυροθόλια με διαγώνιες νευρώσεις είναι κάτι που συναντάται και σε βυζαντινά μνημεία. Πρόκειται για μεταγενέστερες εκκλησίες με φράγκικη επίδραση (Μπούρας, σ.6). Μνημεία στην Ελλάδα όπου διαπιστώθηκαν σταυροθόλια με νευρώσεις είναι ο Ναός της Παναγίας της Μονής Οσίου Λουκά, ο Ναός Αγίου Νικολάου στα Καμπιά κλπ. Οι διαγώνιες νευρώσεις καταλήγουν σε οξυκόρυφες απολήξεις. Χαρακτηριστικά μνημεία στην Κύπρο όπου εμφανίζονται νευρώσεις στο εσωτερικό του ναού είναι η εκκλησία του Αγίου Γεωργίου στο Σκαλί Αγλαντζιάς, το γοθικό παρεκκλήσι που είναι προσαρτημένο στο ναό της Παναγίας Αγγελόκτιστης στο Κίτι (εικ.7), ο Ναός του Τιμίου Σταυρού στην Κουκά καθώς και η Παναγία η Στάζουσα στα Πυργά. Οι νευρώσεις που χαρακτηρίζουν τα σταυροθόλια των ναών εμφανίζουν ιδιαίτερο διάκοσμο στη γένεσή τους (εικ.8,10).

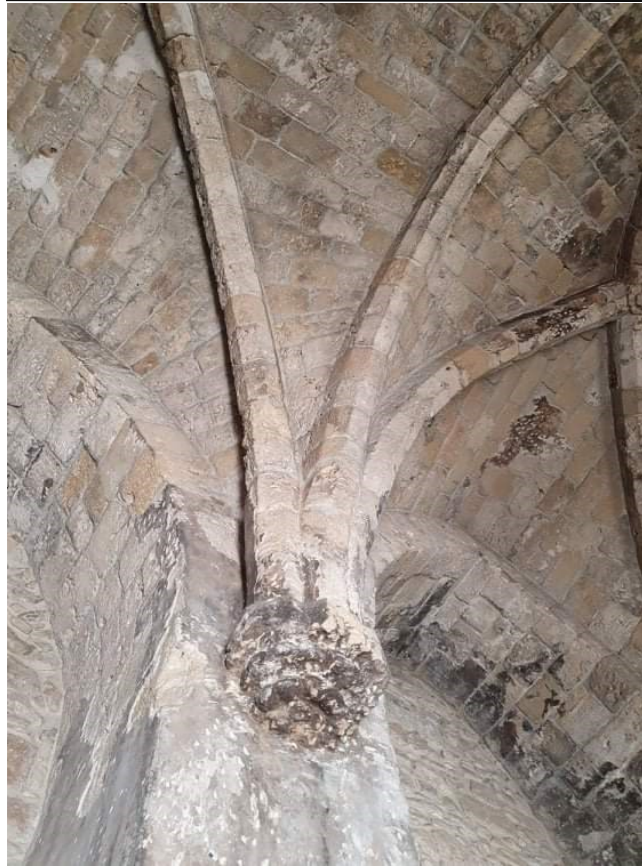
Εικ.10 Βάση νεύρωσης, Παναγίας Αγγελόκτιστης

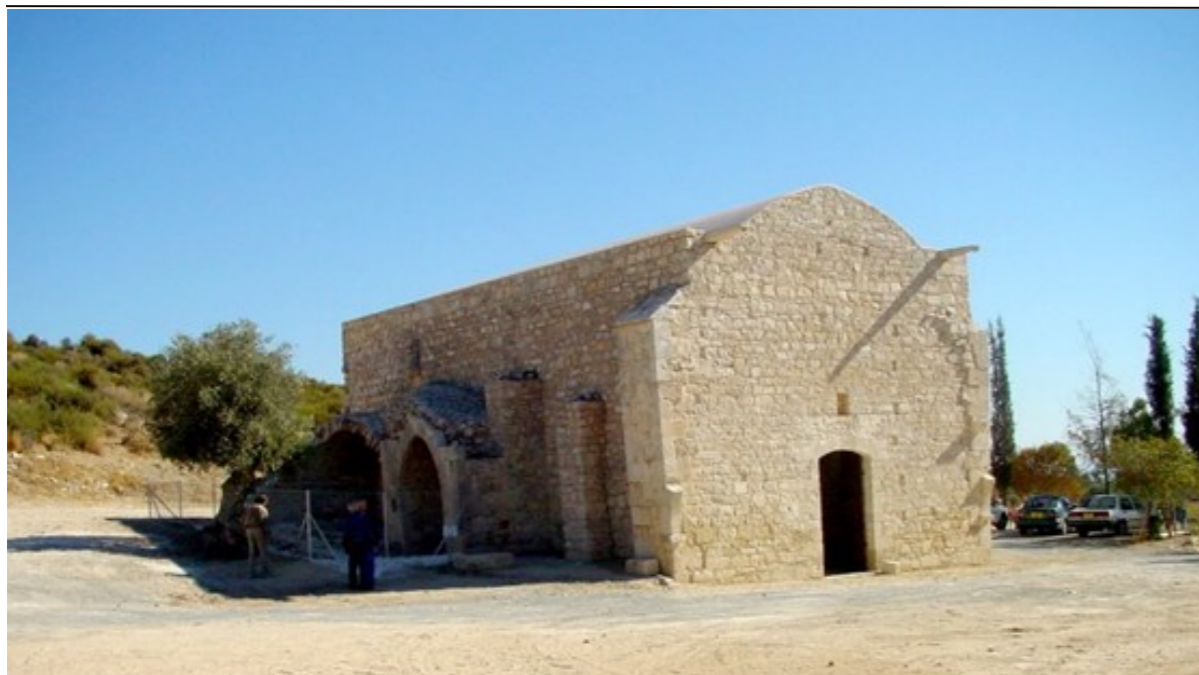
Εικ.12 Παναγία Καρμιώτισσα Λεμεσός

Παράδειγμα καμαροσκέπαστου μονόχωρου ναού, είναι ο ναός της Παναγίας της Καρμιώτισσας (εικ.12) που αποτελεί παράδειγμα γοθτικής αρχιτεκτονικής και σύμφωνα με την παράδοση κτίστηκε από Καρμηλίτες μοναχούς το 14^ο αιώνα. Οι Καρμηλίτες αποτελούν ένα από τα μοναχικά λατινικά τάγματα της Λατινικής Εκκλησίας που άκμασαν στην Κύπρο. Σε καμαροσκέπαστους ναούς η οροφή εσωτερικά αποτελείται από σφενδόνια. Ακόμη κάποια παραδείγματα μονόχωρου καμαροσκέπαστου είναι του Αγίου Ανδρονίκου στην Πόλη Χρυσοχού που υπολογίζεται το 16^ο αιώνα καθώς και του Αγίου Μηνά στον Ακάμα, επίσης του 16^{ου} αιώνα.

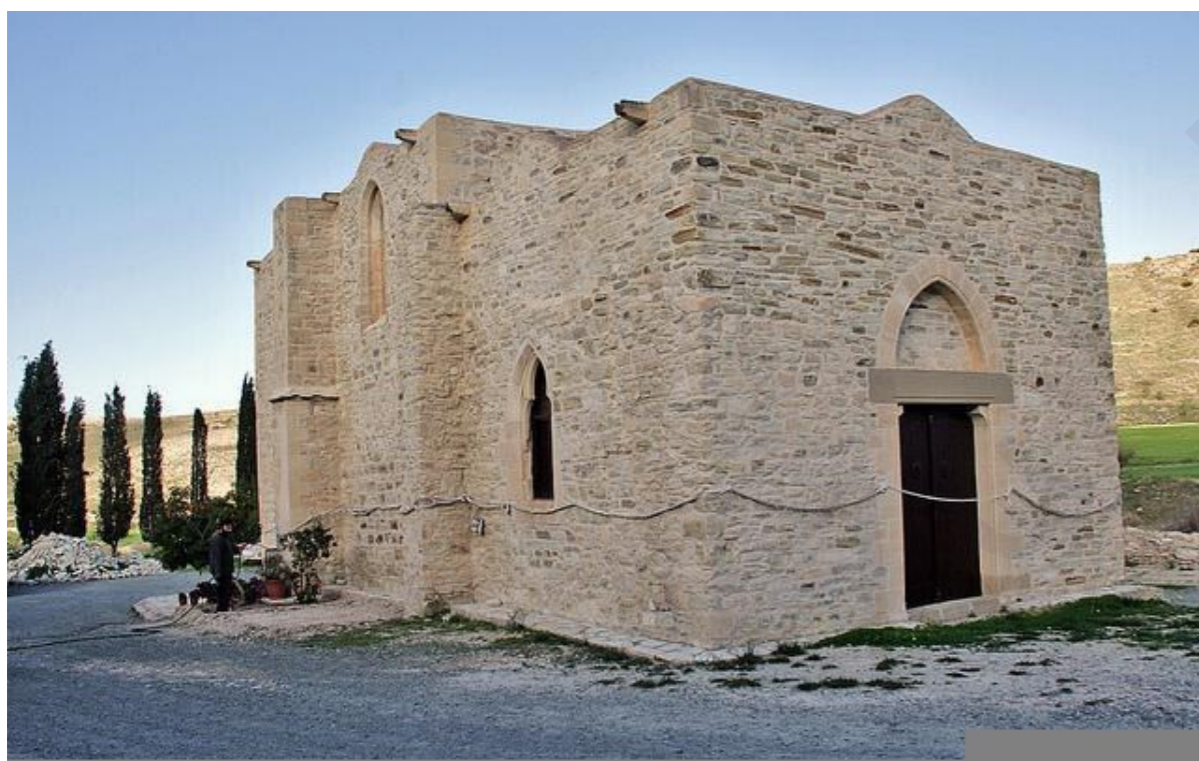
Εικ.13 Παναγία Στάζουσα Πυργά

Χαρακτηριστικό παράδειγμα μονόχωρου ναού με σταυροθόλια είναι η Αρμένικη Εκκλησία στην Αμμόχωστο. Η στέγη αποτελείται από πέτρα και οριζόντια γείσα και εξωτερικά είναι εμφανή τα σταυροθόλια της οροφής. Στο γοθικό παρεκκλήσι της Παναγίας της Αγγελόκτιστης στο Κίτι είναι εμφανή τα γοθικά σταυροθόλια εσωτερικά με νευρώσεις και γένεση νευρώσεων με διάκοσμο. Σε ναούς με σταυροθόλια χρησιμοποιείται το σύστημα των νευρώσεων εσωτερικά ενώ ακόμη τα σταυροθόλια οροφής είναι εμφανή εξωτερικά. Αντίστοιχο παράδειγμα αποτελεί και ο ναός της Παναγίας της Στάζουσας στα Πυργά (εικ.13).

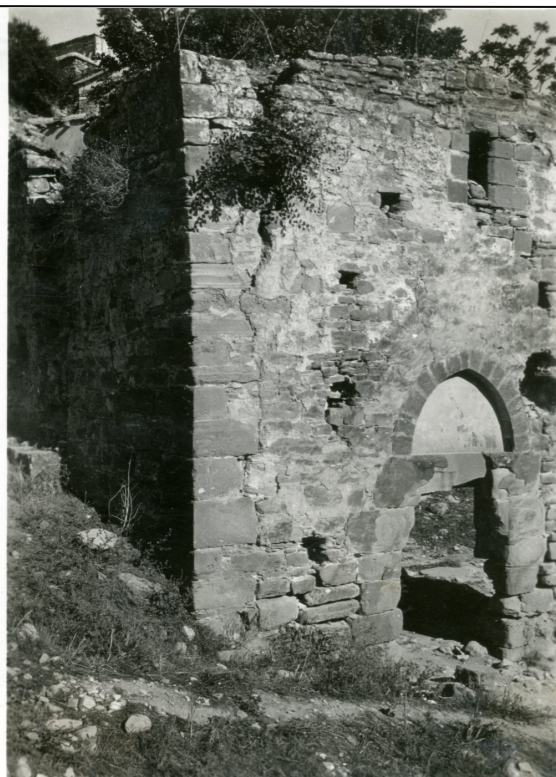
Εικ. 22+23 Φωτογραφίες Τμ.Αρχαιοτήτων-1937

Σε παλιές φωτογραφίες του Τμήματος Αρχαιοτήτων διαφαίνεται πως στη δυτική τοιχοποιία υπήρχε μια μεγάλη κάθετη ρωγμή προς την βορειοδυτική γωνία του μνημείου, που πιθανόν να προέκυψε λόγω καθίζησης της βόρειας τοιχοποιίας (εικ.22+23). Η ρωγμή αυτή δεν είναι εμφανής στη σημερινή κατάσταση του μνημείου πιθανόν λόγω επιδιορθώσεων που εκτελέστηκαν στο μνημείο από το Τμήμα Αρχαιοτήτων. Επίσης στη δυτική τοιχοποιία διακρίνονται οπές στη λιθοδομή, οι οποίες δεν είναι εμφανείς στη σημερινή του κατάσταση (εικ.22+23).

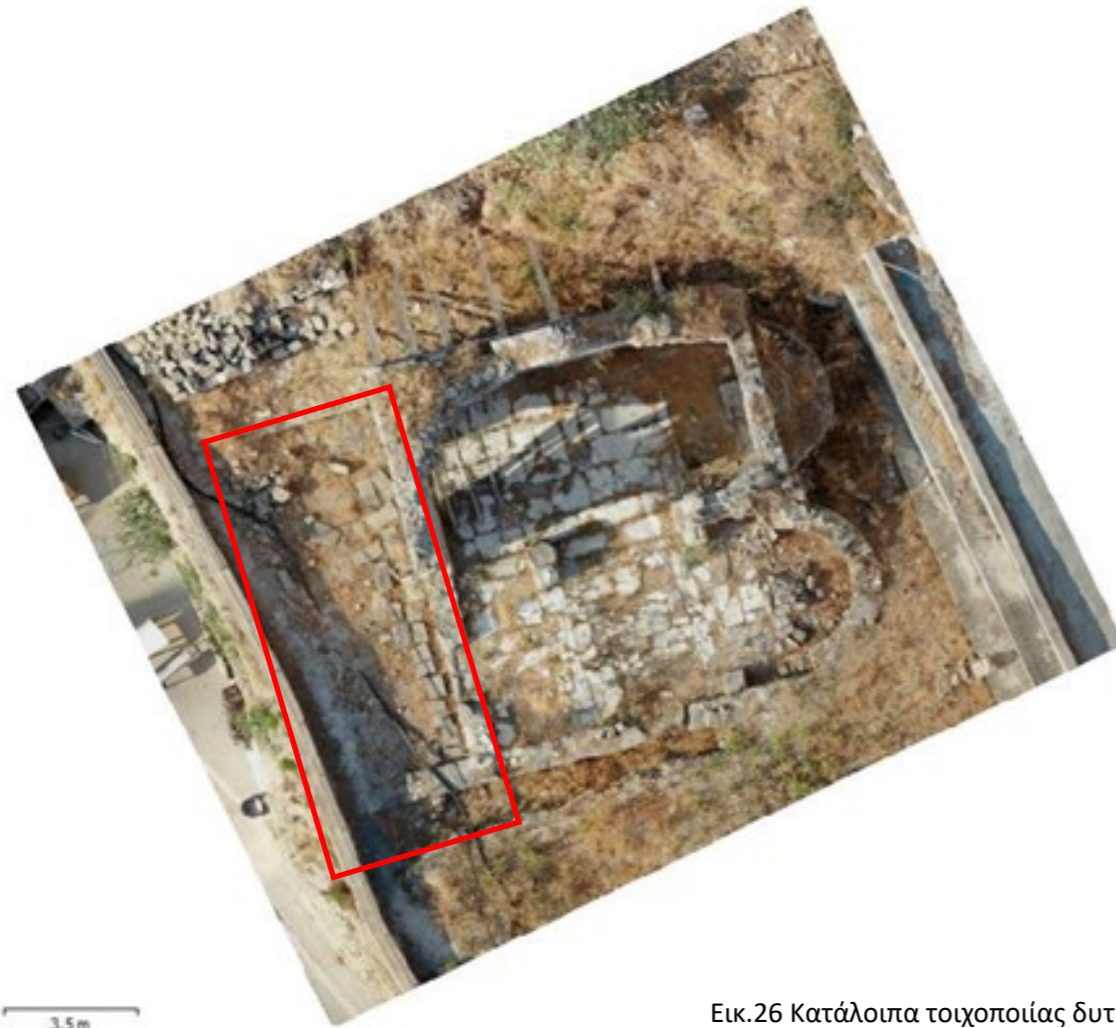
Εικ.26 Κατάλοιπα τοιχοποιίας δυτικά

Δυτικά του νότιου και βόρειου ναού υπάρχουν κατάλοιπα χαμηλότερης τοιχοποιίας που υποδεικνύει πως στο σημείο πιθανόν να υπήρχε κάποιος νάρθηκας ή πύλη για πρόσβαση στους δύο ναούς (εικ.26).

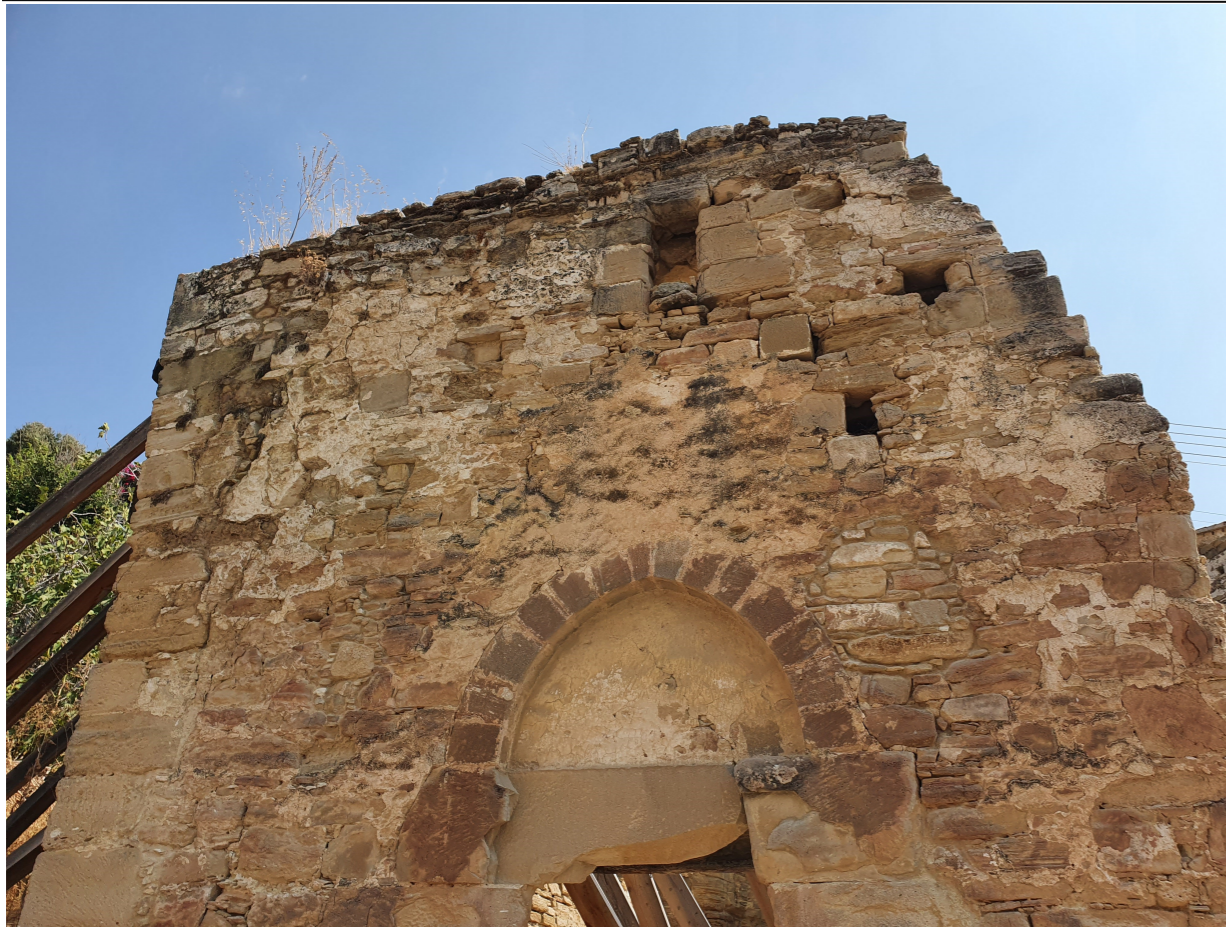
Εικ.28 Κατάλοιπα τοιχοποιίας δυτικά

Η δυτική είσοδος του ναού μελέτης αποτελείται από οξυκόρυφο τόξο με τυφλό τύμπανο αντίστοιχα με τις εισόδους της Αρμένικης Εκκλησίας καθώς και της δυτικής εισόδου του ναού της Αγίας Ζώνης στην Αμμόχωστο (εικ.28).

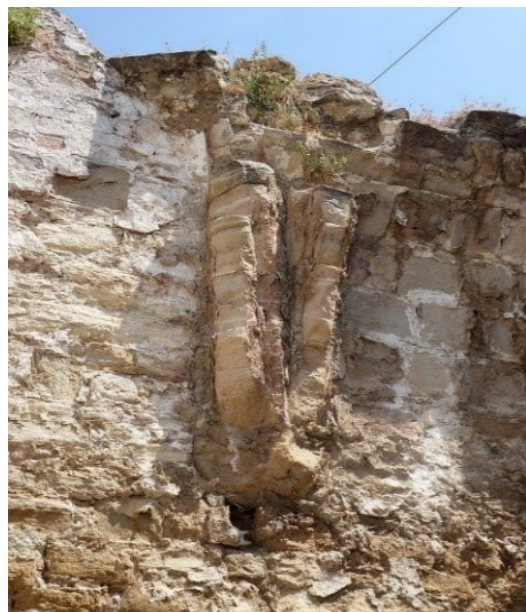
Εικ.29 Ίχνη γένεσης νευρώσεων

Τα μορφολογικά χαρακτηριστικά θα αναλυθούν μόνο για το βόρειο ναό. Στο νότιο ναό δεν υπάρχουν επαρκή στοιχεία καθώς διασώζεται μόνο μέρος της τοιχοποιίας του. Χαρακτηριστικό στοιχείο του βόρειου ναού είναι η παρουσία γένεσης νευρώσεων από λιθοδομή και διάκοσμο στη βόρεια του τοιχοποιία (εικ.29). Διασώζεται μόνο μέρος των νευρώσεων αυτών. Στη μια από τις δύο νευρώσεις λείπει η βάση. Στο βόρειο ναό υπάρχει τοξωτό αέτωμα στη βόρεια πλευρά.

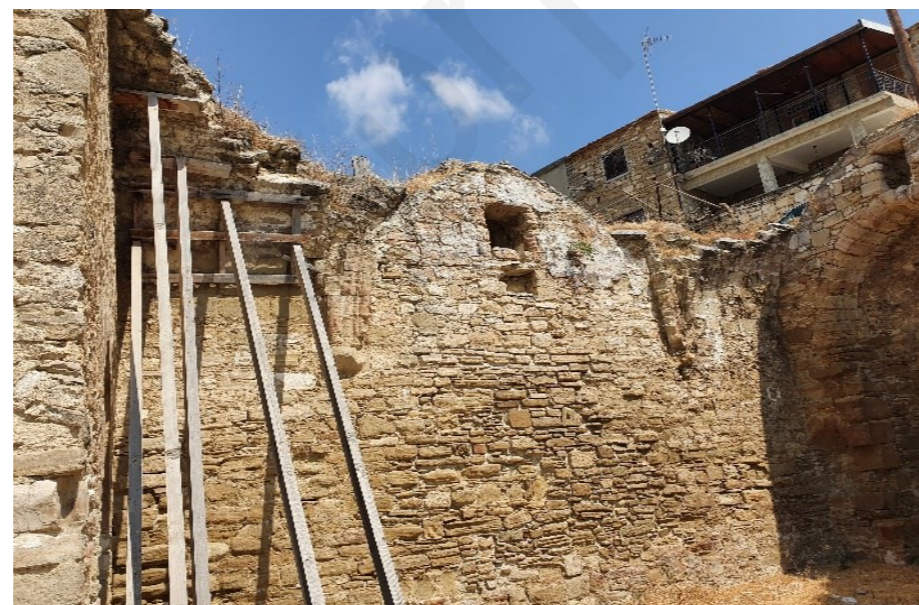
Εικ.30 Βόρεια τοιχοποιία

Η βόρεια τοιχοποιία έχει υποστεί καθίζηση και υποβαστάζεται από ξύλινα δοκάρια για να μην καταρρεύσει (εικ.30). Στην τοιχοποιία ενδιάμεσα του βόρειου και νότιου ναού, υπάρχει η θύρα που ενώνει τα δύο ιερά στην οποία θύρα υπάρχουν ίχνη από τοιχογραφίες (εικ.31). Πιθανόν η τοιχοποιία ενδιάμεσα των δύο ναών, να αποτελεί τοίχοποιία του νότιου ναού στον οποίο υπάρχουν ίχνη τοιχογραφιών.

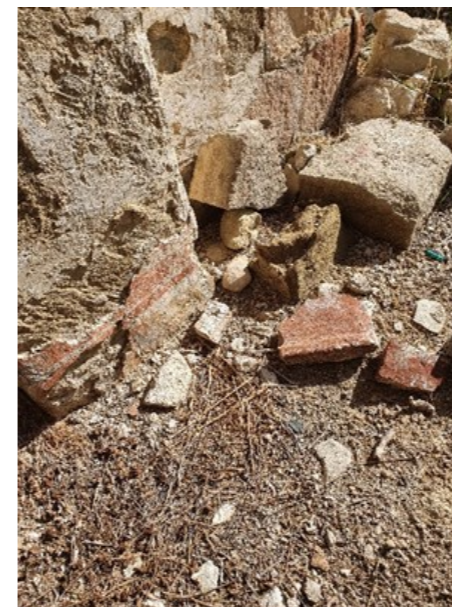
Εικ.31 Ίχνη από τοιχογραφίες

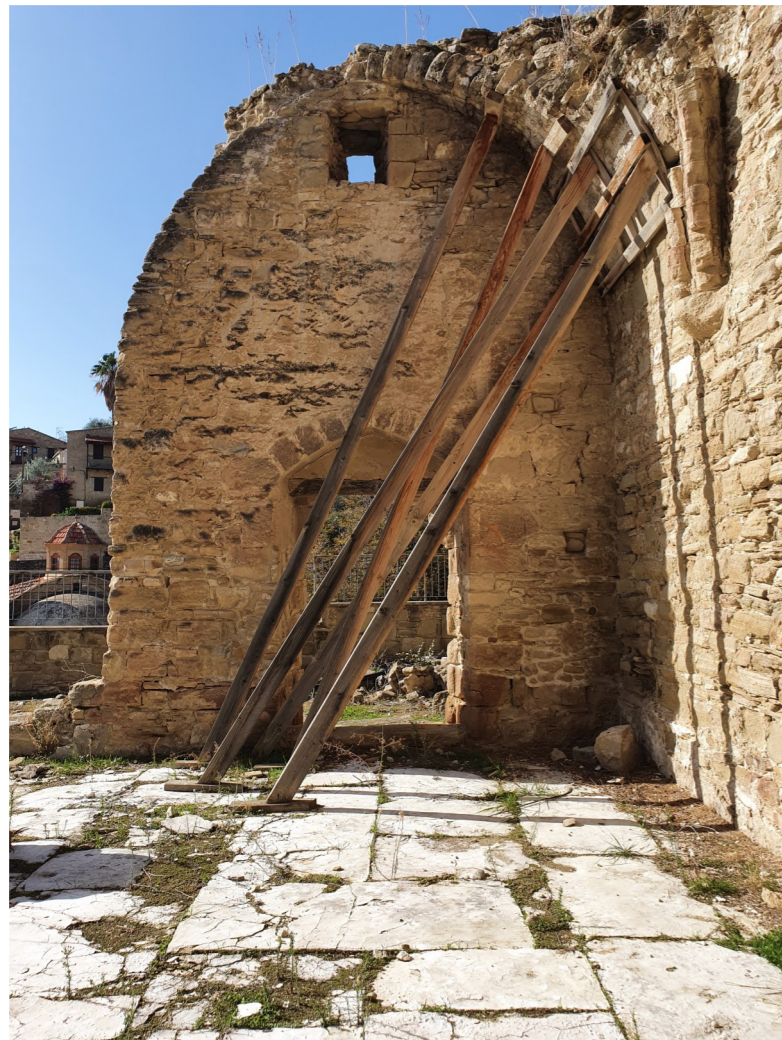
Εικ.33 Δυτική θύρα και κούφωμα άνωθεν της θύρας σε βόρειο ναό

Στο βόρειο ναό διασώζεται μόνο άνοιγμα/θύρα στη δυτική τοιχοποιία (εικ.33), ένα ορθογώνιο άνοιγμα άνωθεν της δυτικής θύρας (εικ.33), ένα μικρό άνοιγμα στη βόρεια του τοιχοποιία, ένα μικρό άνοιγμα στην κόγχη του Ιερού (εικ.32) καθώς και ένα μικρό ορθογώνιο άνοιγμα άνωθεν της κόγχης του Ιερού. Επίσης στο βόρειο ναό υπάρχει άνοιγμα/θύρα στη νότια τοιχοποιία (εικ.34), η οποία ενώνει τα δύο ιερά του βόρειου και νότιου ναού.

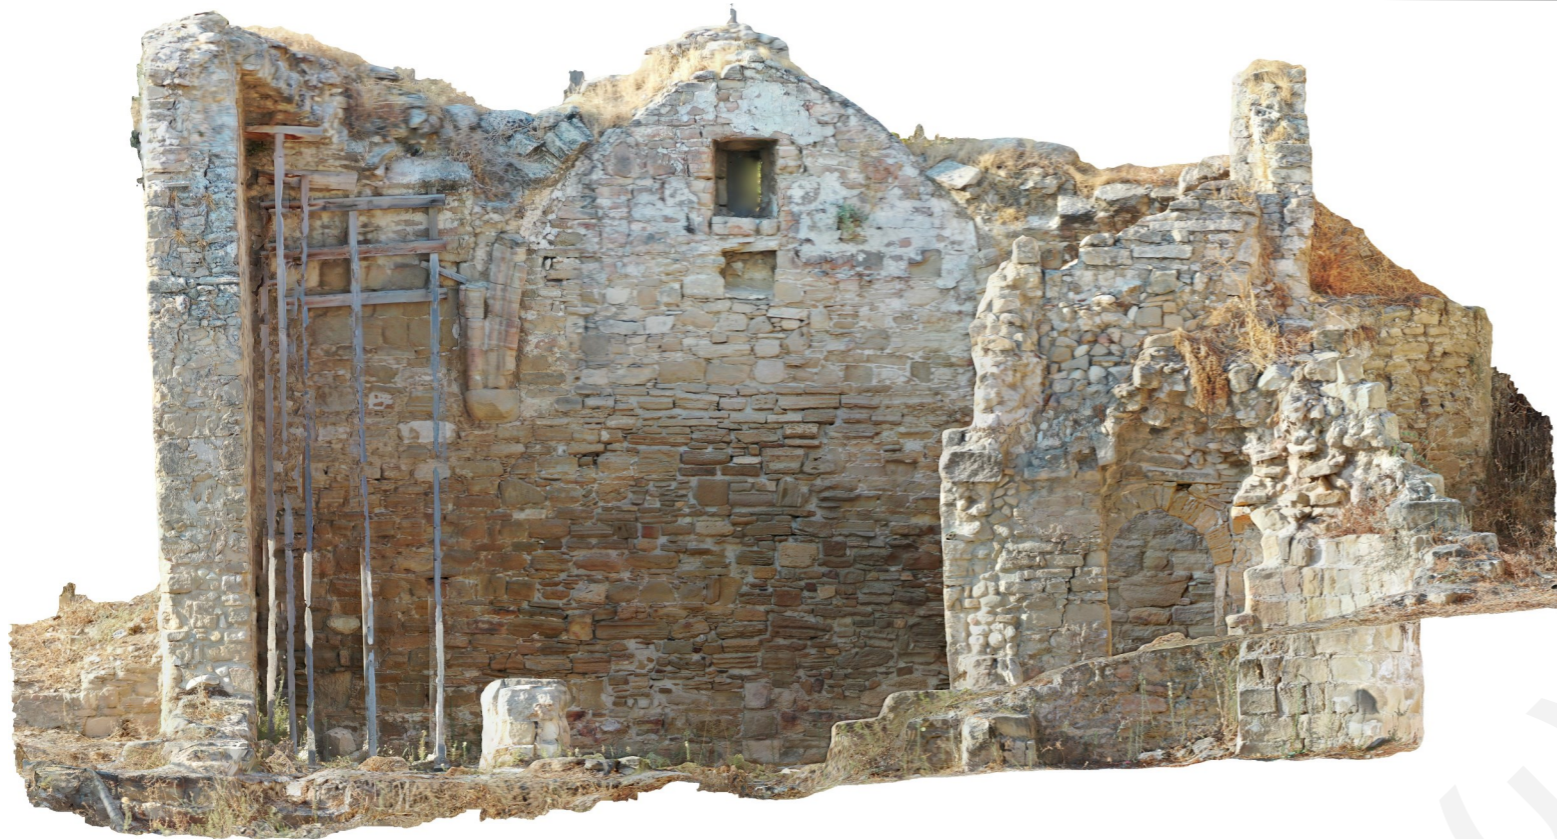
Εικ. 35 Ορθοπροβολή Νότιας Όψης

Με την εισαγωγή των φωτογραφιών στο πρόγραμμα Agisoft Photoscan προκύπτει το τελικό τρισδιάστατο μοντέλο. Το τελικό αποτέλεσμα είναι τρισδιάστατο μοντέλο της Εκκλησίας που παρέχει τη δυνατότητα εξέτασης του μνημείου από όλες τις οπτικές γωνίες. Το τρισδιάστατο μοντέλο δείχνει την πραγματική αναπαράσταση των στοιχείων, των σχημάτων και των υφών της εκκλησίας. Το μοντέλο αυτό χρησιμοποιήθηκε για εκτύπωση μακέτας του μνημείου μέσω 3d printing.

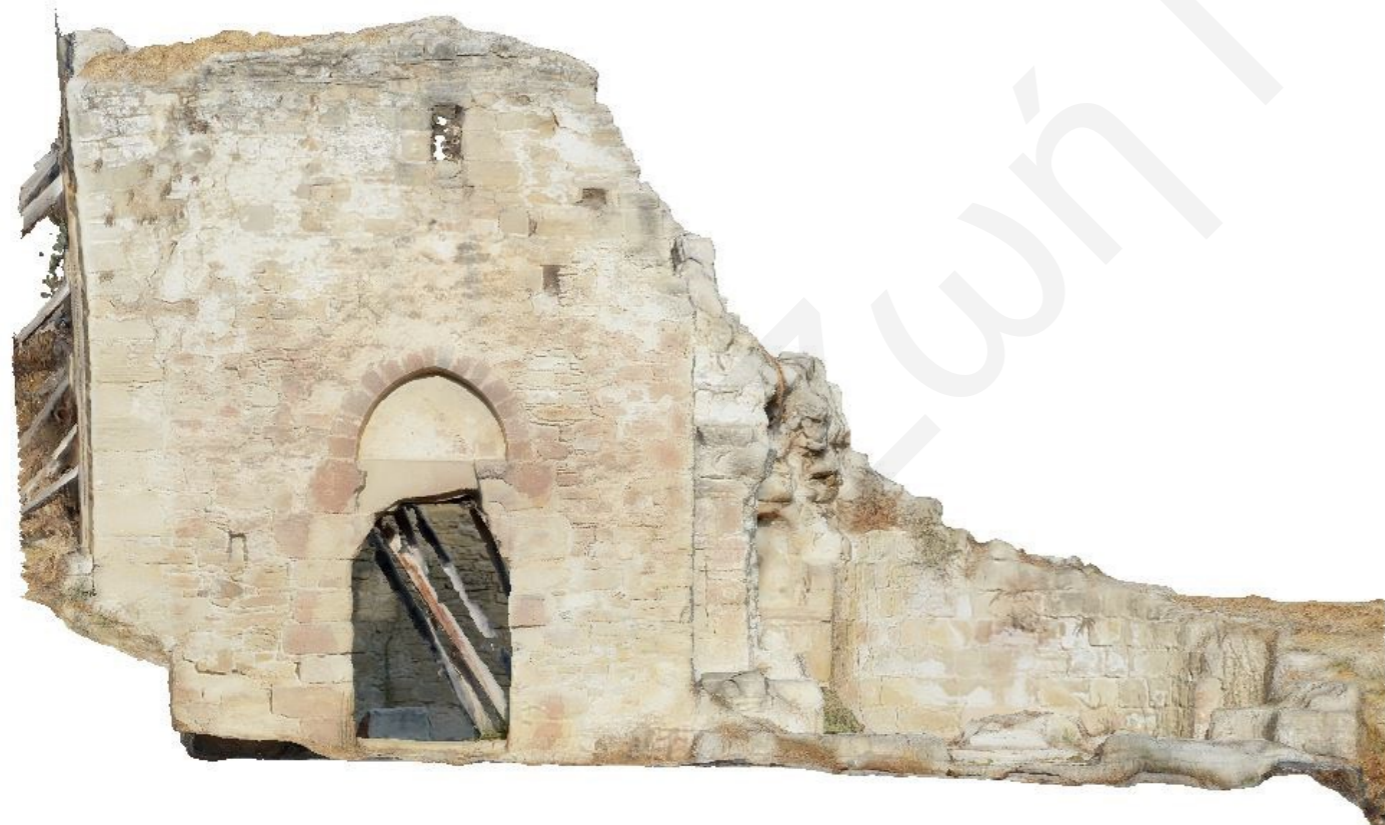
Εικ. 36 Ορθοπροβολή Δυτικής Όψης

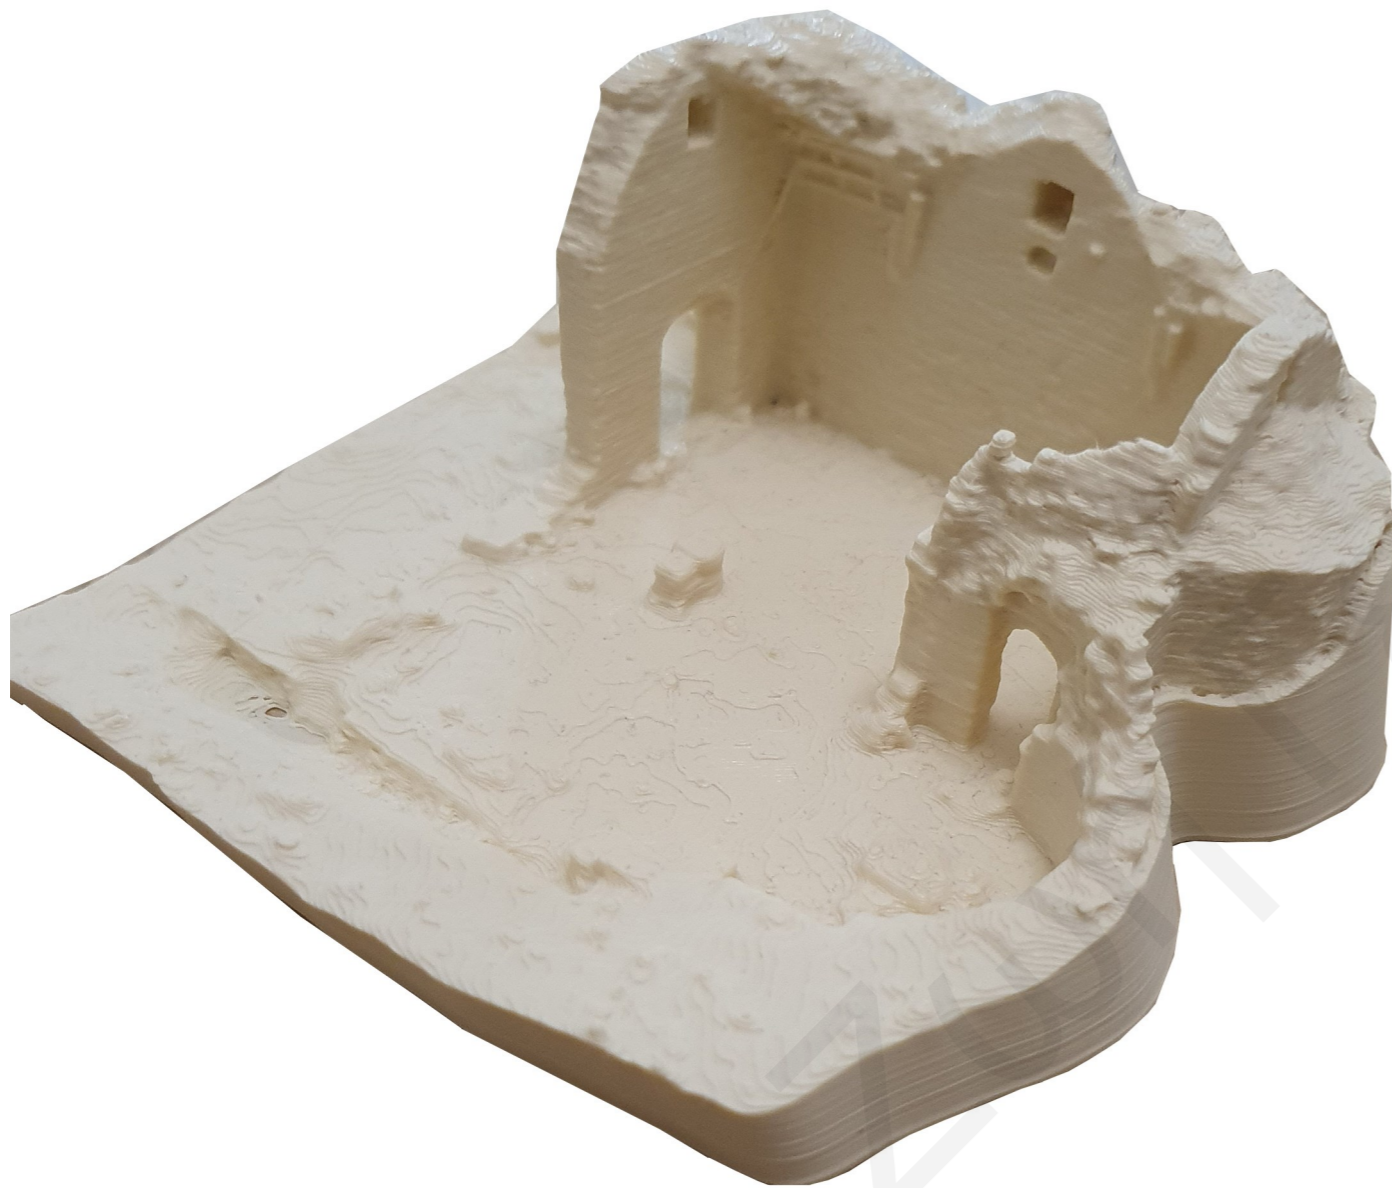
Εικ. 39 Μακέττα– νοτιοανατολική οπτική

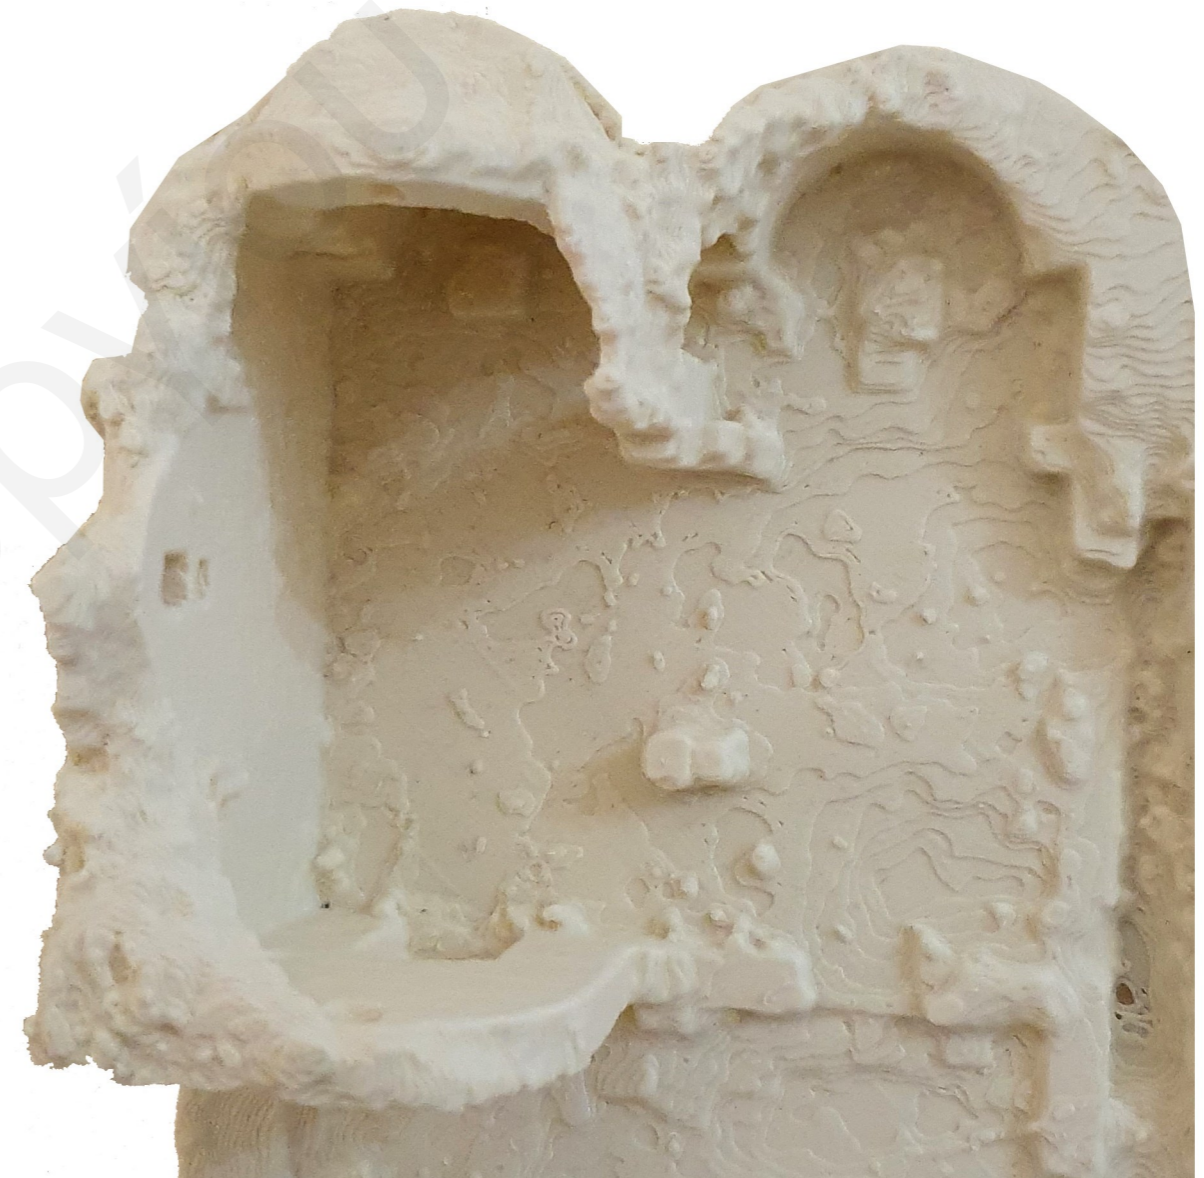
Εικ. 40 Μακέττα– κάτοψη

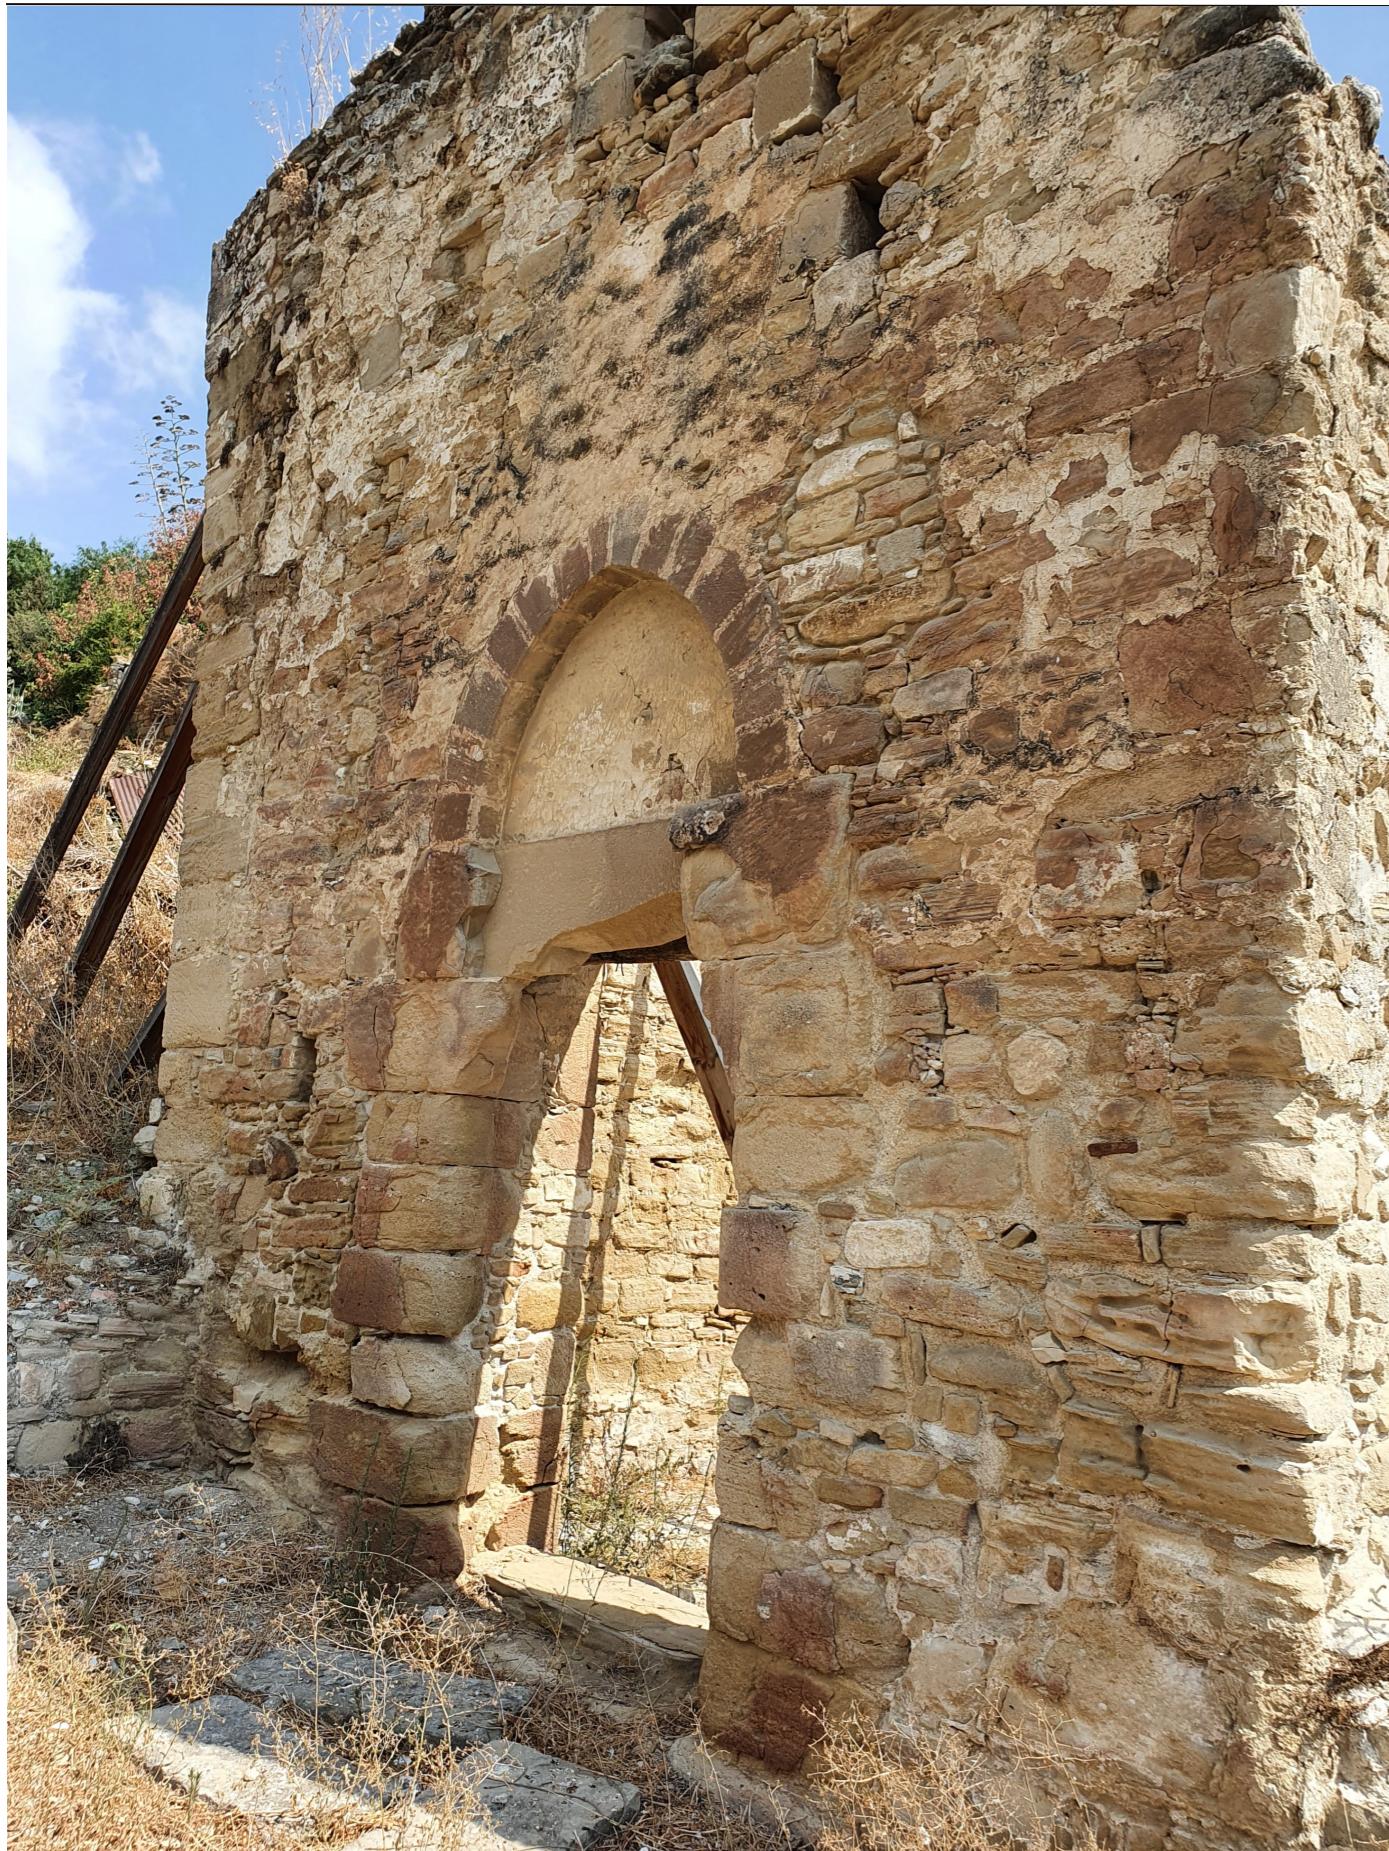
Εικ. 43 Ίχνη επιχρίσματος– δυτική τοιχοποιία

Στόχος της παρούσας μελέτης είναι η αναγνώριση στατικών και αισθητικών προβλημάτων που εμφανίζονται στο μνημείο με σκοπό τη διατύπωση πρότασης για στήριξη και αποκατάσταση του. Το μνημείο έχει πολλά στατικά προβλήματα για τα οποία χρήζει άμεσης επέμβασης για στήριξη του. Ανάμεσα στα προβλήματα του μνημείου είναι η υγρασία, η παρουσία ρωγμών, οι καθιζήσεις τοιχοποιίας, και άλλα.

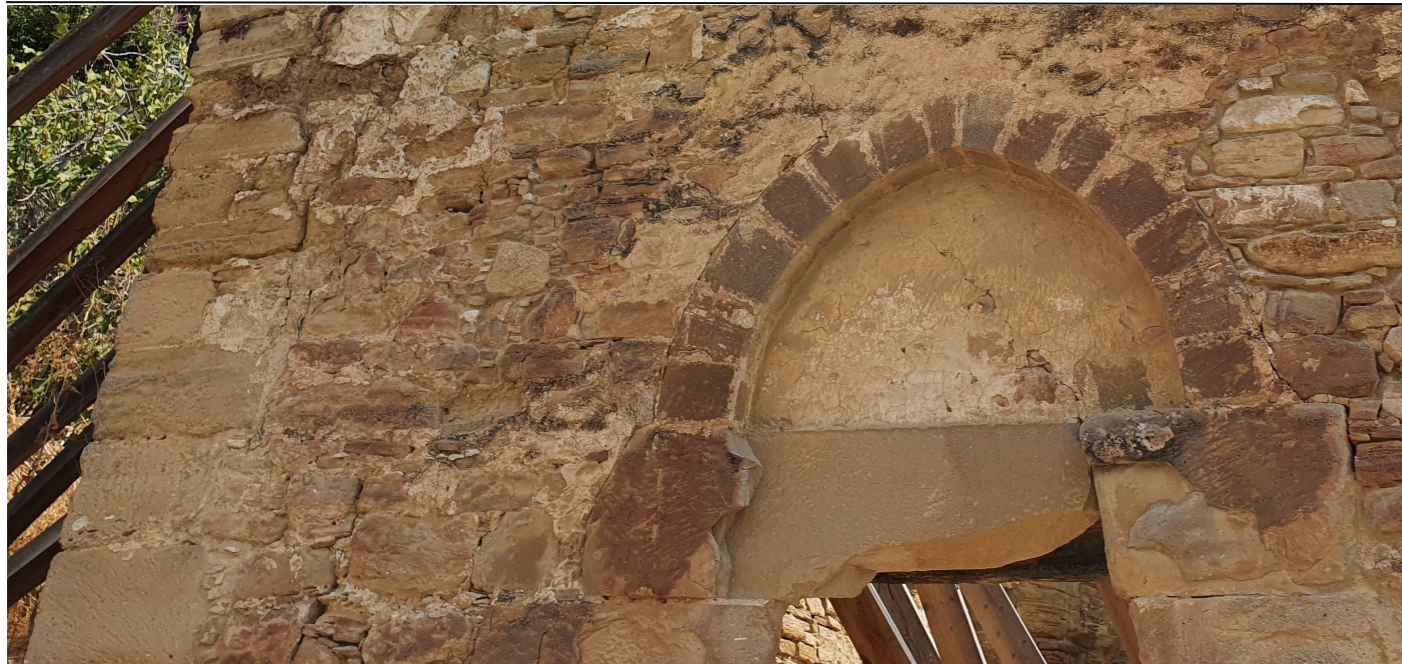
ΡΩΓΜΕΣ

Στη δυτική τοιχοποιία εμφανίζονται κάθετες και διαγώνιες ρωγμές (εικ.44+45) που πιθανόν να προέκυψαν λόγω της καθίζησης που έχει υποστεί η βόρεια τοιχοποιία ή και λόγω κάποιου σεισμού. Οι ρωγμές αυτές εμφανίζονται κυρίως στις γωνίες της τοιχοποιίας καθώς και κοντά στα ανοίγματα. Επίσης, στο ανακουφιστικό τόξο άνωθεν της θύρας παρουσιάζεται διαγώνια ρωγμή. Οι περισσότερες ρωγμές εμφανίζονται στη δυτική τοιχοποιία πιθανόν λόγω και της καθίζησης της βόρειας τοιχοποιίας. Αντίστοιχα, η ενδιάμεση νότια τοιχοποιία των δύο ναών έχει υποστεί καθίζηση καθώς δεν σταυρώνουν οι λίθοι της ανατολικής τοιχοποιίας του βόρειου ναού με την ενδιάμεση τοιχοποιία του νότιου ναού.

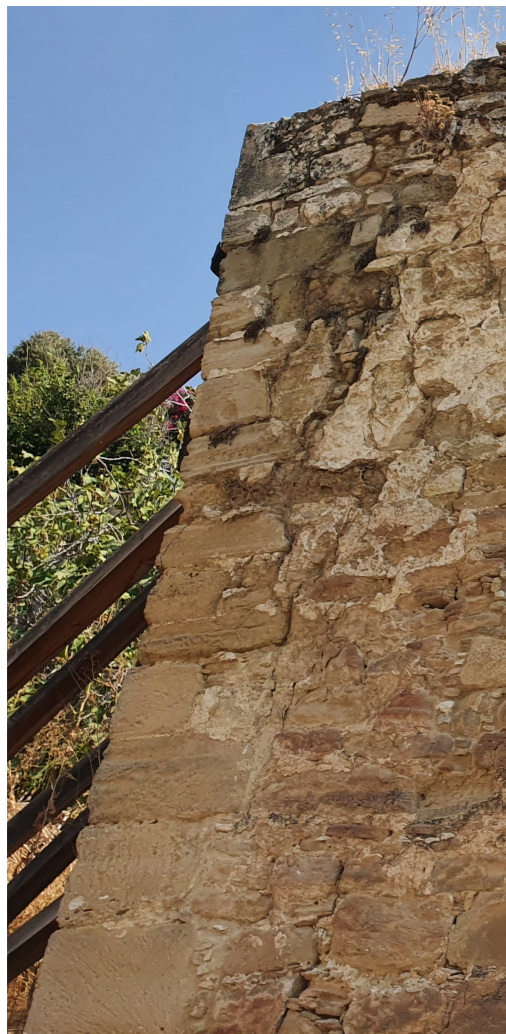
Στη δυτική τοιχοποιία παρουσιάζονται κάποια κενά/τρύπες στη λιθοδομή. Οι τρύπες αυτές οδήγησαν σε μικρομετακίνηση λίθων γύρω από αυτές. Κοντά στα κενά αυτά παρουσιάζονται συγχρόνως κάποιες ρωγμές.

Εικ.45 Κάθετη ρωγμή στη δυτική τοιχοποιία

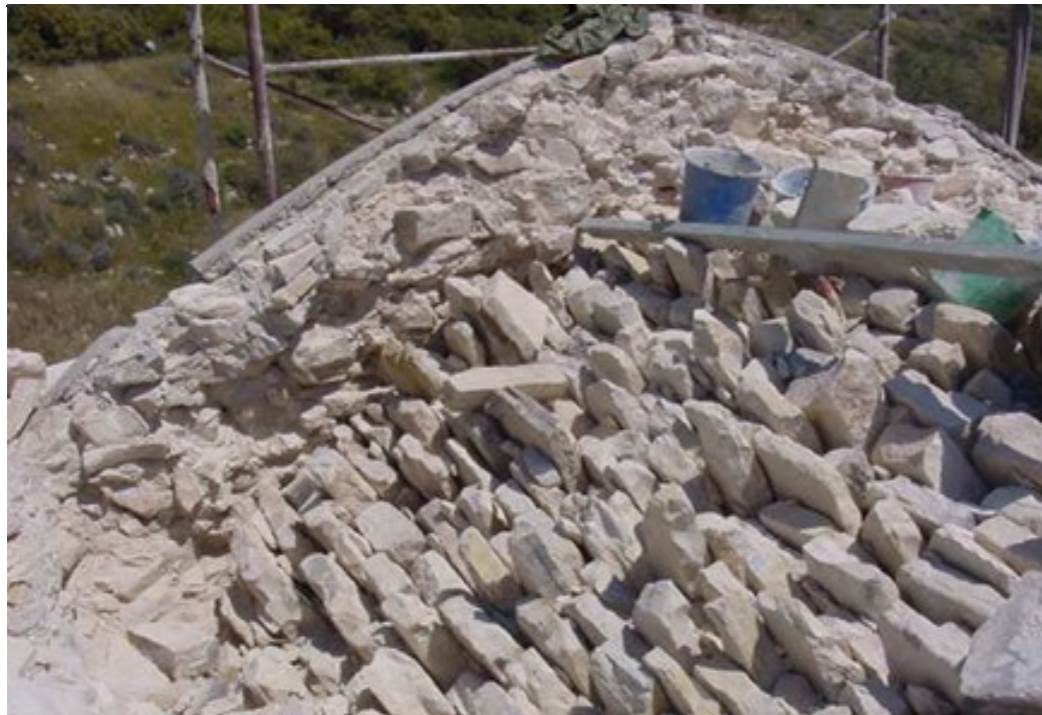
Προτεινόμενη οροφή

Η κατασκευή της προτεινόμενης οροφής θα αποτελείται από σταυροθόλια με νευρώσεις στο κεντρικό τμήμα του ναού. Το κτίσιμο των νευρώσεων θα γίνει με λαξευμένα λιθοσώματα με ίδιο διάκοσμο με το υφιστάμενο που σώζεται στη βόρεια τοιχοποιία. Άνωθεν των σταυροθολίων προτείνεται θολωτή κατασκευή, σύμφωνα με την υφιστάμενη του κατασκευής. Η κατασκευή της καμάρας θα γίνει με υγιή λιθοσώματα. Θα γίνει σφήνωμα θολιτών με κροκάλες σε σχήμα σφήνας και πότισμα. Τα κενά θα γεμίσουν με ασβεστοκονίαμα. Μετέπειτα θα τοποθετηθεί υγρομόνωση με υγρή πολυουρεθάνη. Περιμετρικά της οροφής προτείνεται κορνίζα από πέτρα που προεξέχει για προστασία του μνημείου από τα νερά της βροχής.

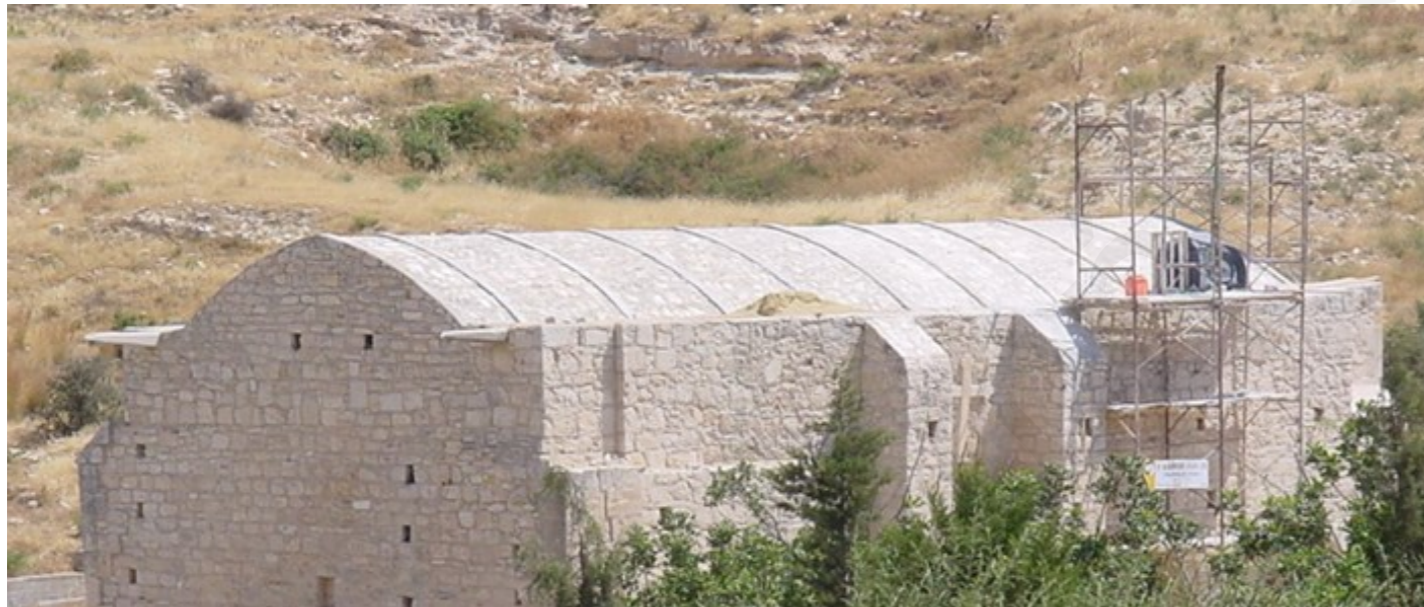
Εικ.47+48 Επεμβάσεις οροφής Παναγίας Καρμιώτισσας Λεμεσός

Χαρακτηριστικό παράδειγμα αντίστοιχης κατασκευής οροφής είναι η ανακατασκευή της στέγης της εκκλησίας της Παναγίας της Καρμιώτισσας στη Λεμεσό, όπου χρησιμοποιήθηκαν ημιλαξευτοί λίθοι οροφής που σφηνώνονται μεταξύ τους για σχηματισμό της καμάρας (εικ. 47+48).
