ΦΟΙΤΗΤΡΙΑ: Ζωή Γεωργίου, Αρχιτέκτονας Μηχανικός

ΕΠΙΒΛΕΠΩΝ ΚΑΘΗΓΗΤΗΣ: Δρ. Μαρία Φιλοκύπρου– Αναπληρώτρια καθηγήτρια– Πανεπιστήμιο Κύπρου

Αντικείμενο της παρούσας μελέτης είναι η εκκλησία του Τιμίου Σταυρού στην Τόχνη, που βρίσκεται για αρκετά χρόνια σε ερειπιώδη κατάσταση. Συγκεκριμένα, η μελέτη περιλαμβάνει την ιστορική και αρχιτεκτονική ανάλυση του εκκλησιαστικού κτίσματος (αποτύπωση και περιγραφή) καθώς και την πρόταση αποκατάστασης και ανάδειξης του.

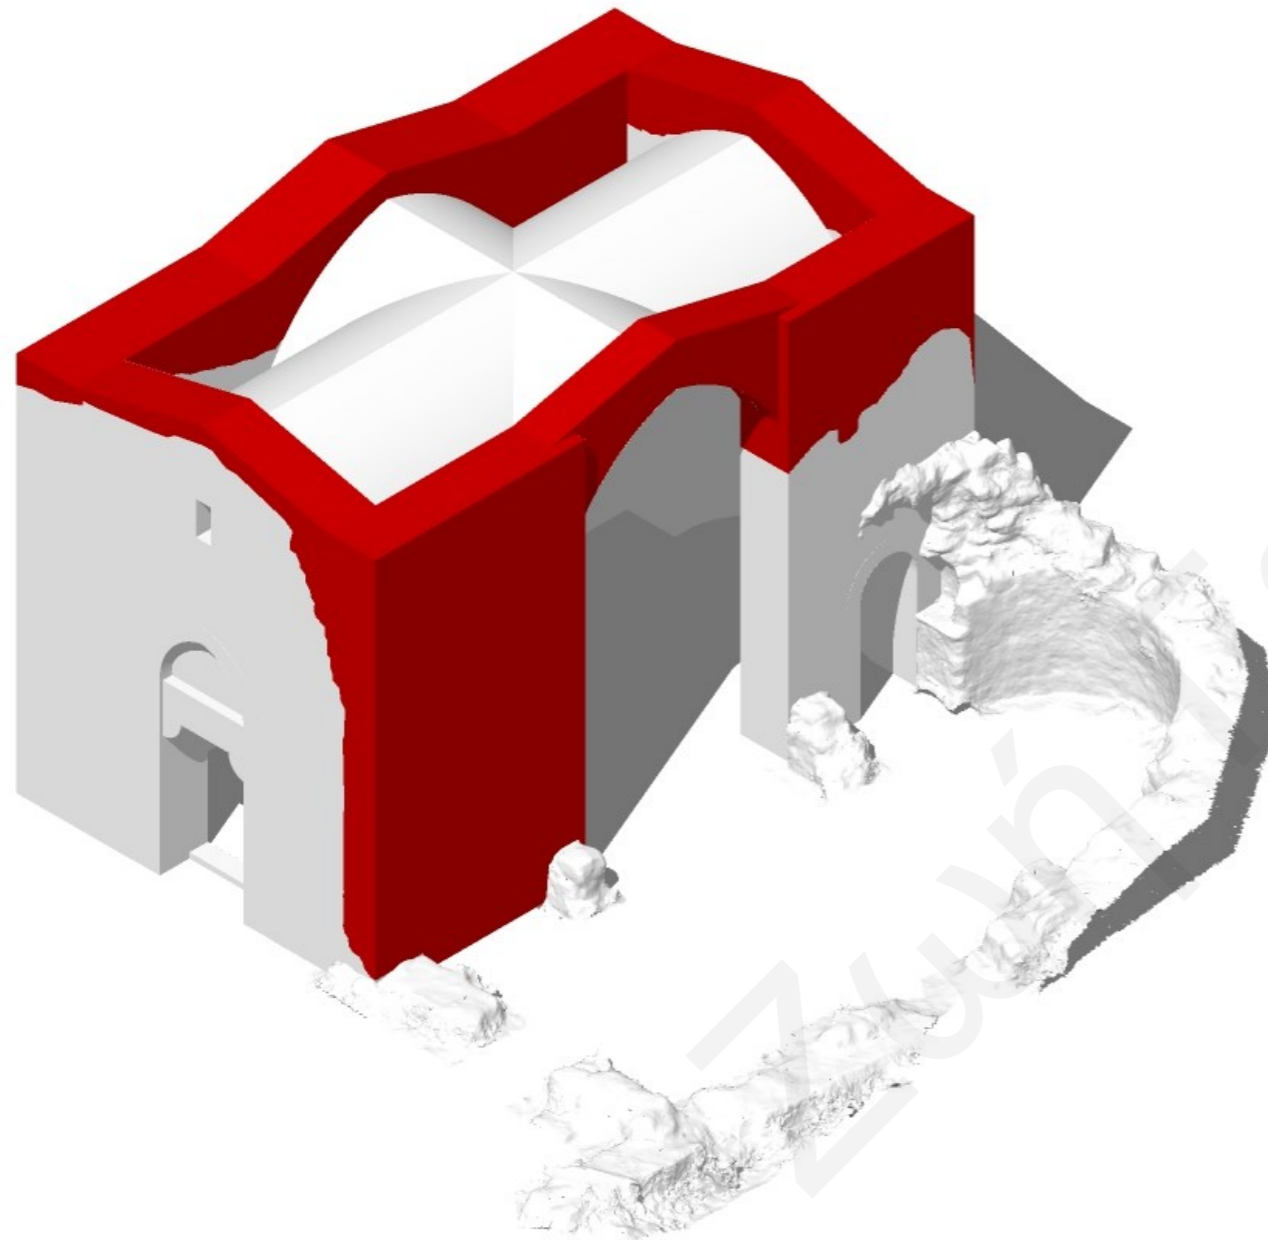
Συμπλήρωση υφιστάμενης λιθοδομής– νέα τοιχοποιία.

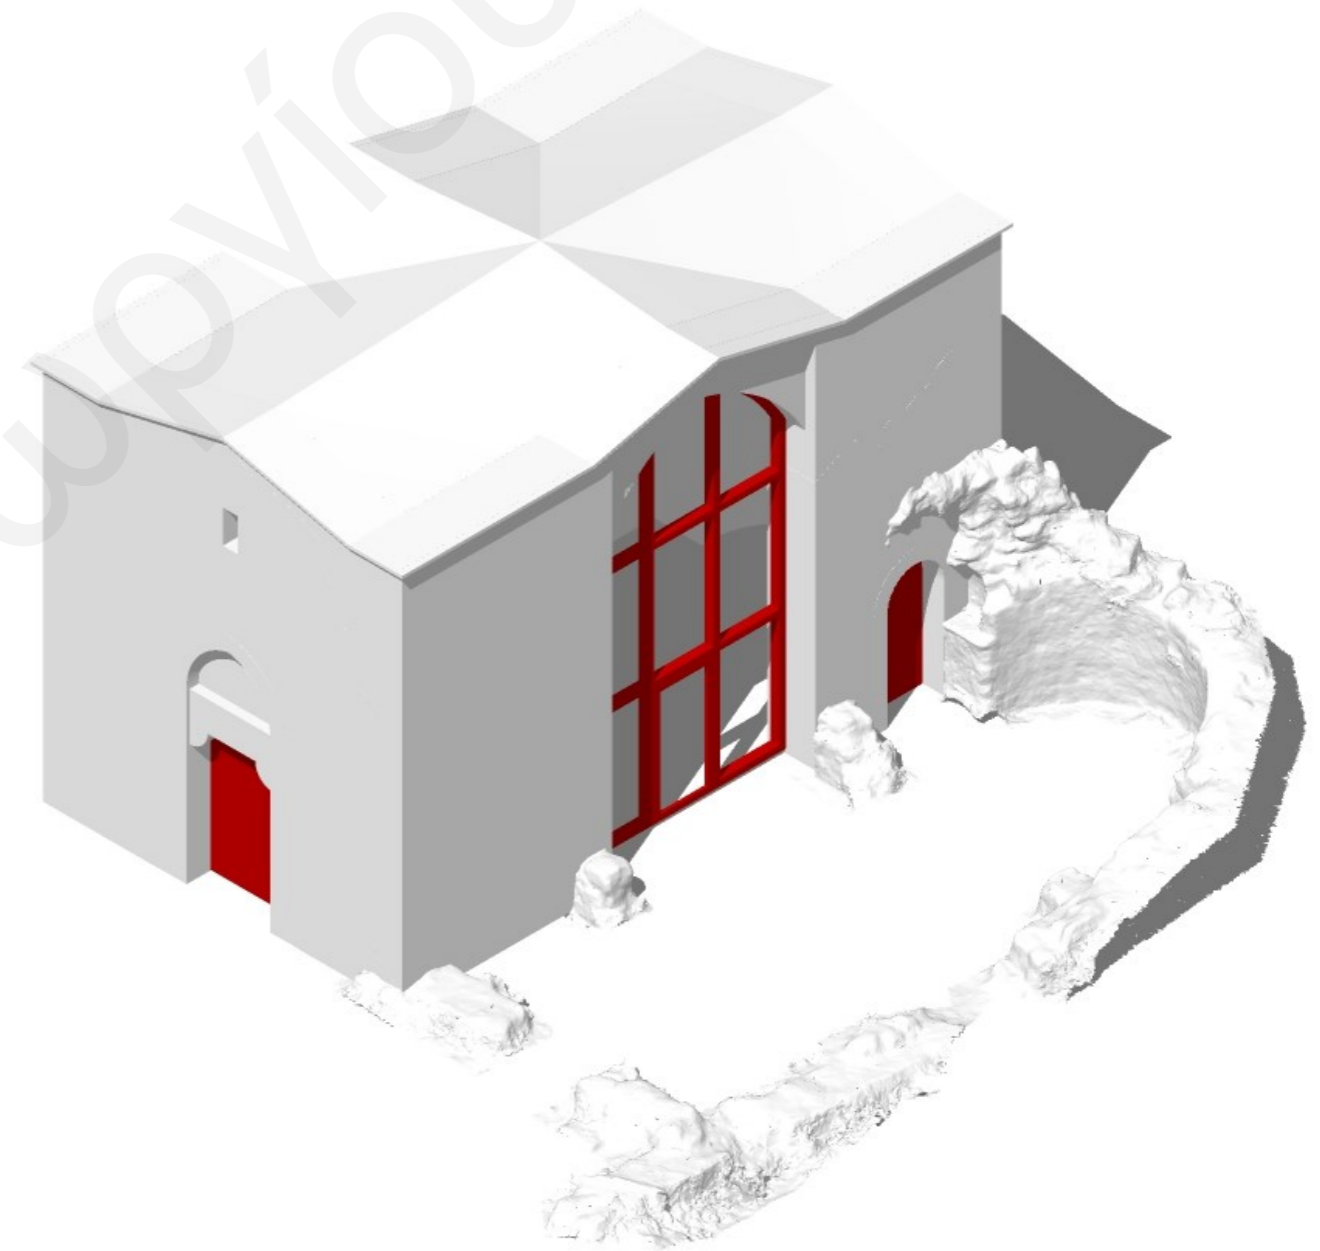
Προτεινόμενα κουφώματα.

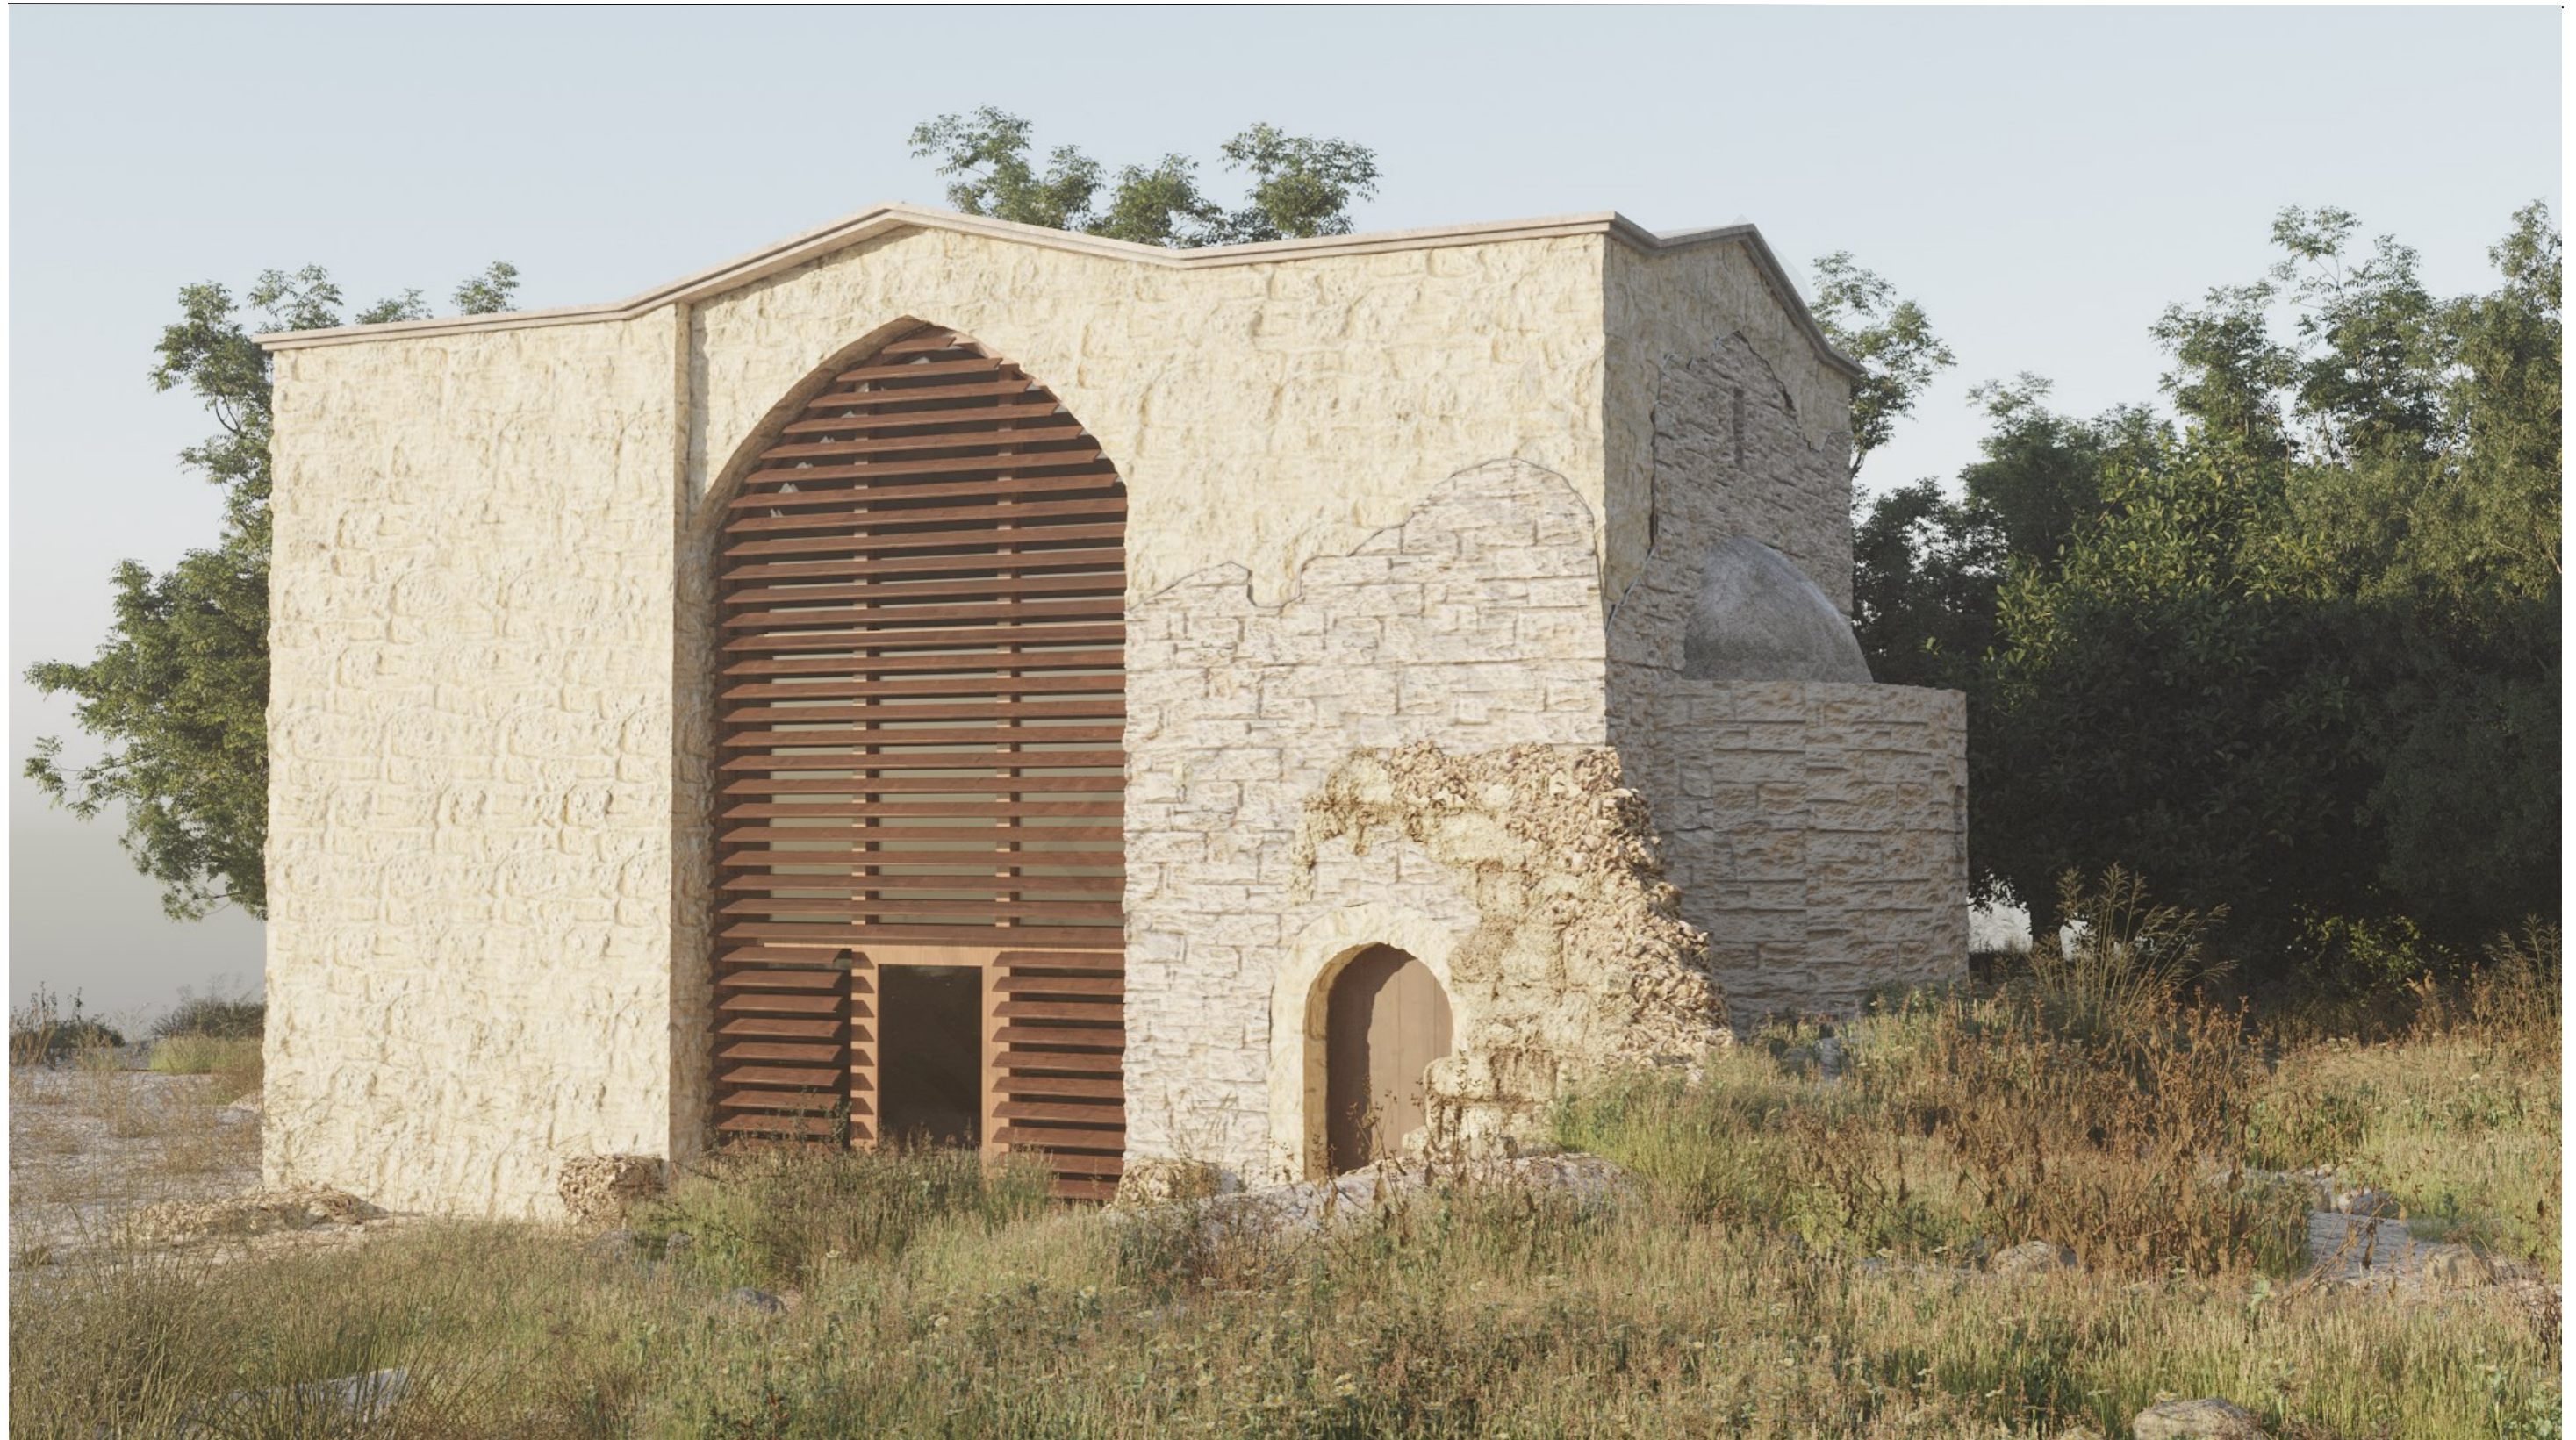
ΝΟΤΙΟΑΝΑΤΟΛΙΚΗ ΦΩΤΟΡΕΑΛΙΣΤΙΚΗ ΑΠΕΙΚΟΝΙΣΗ— ΠΡΟΤΑΣΗ

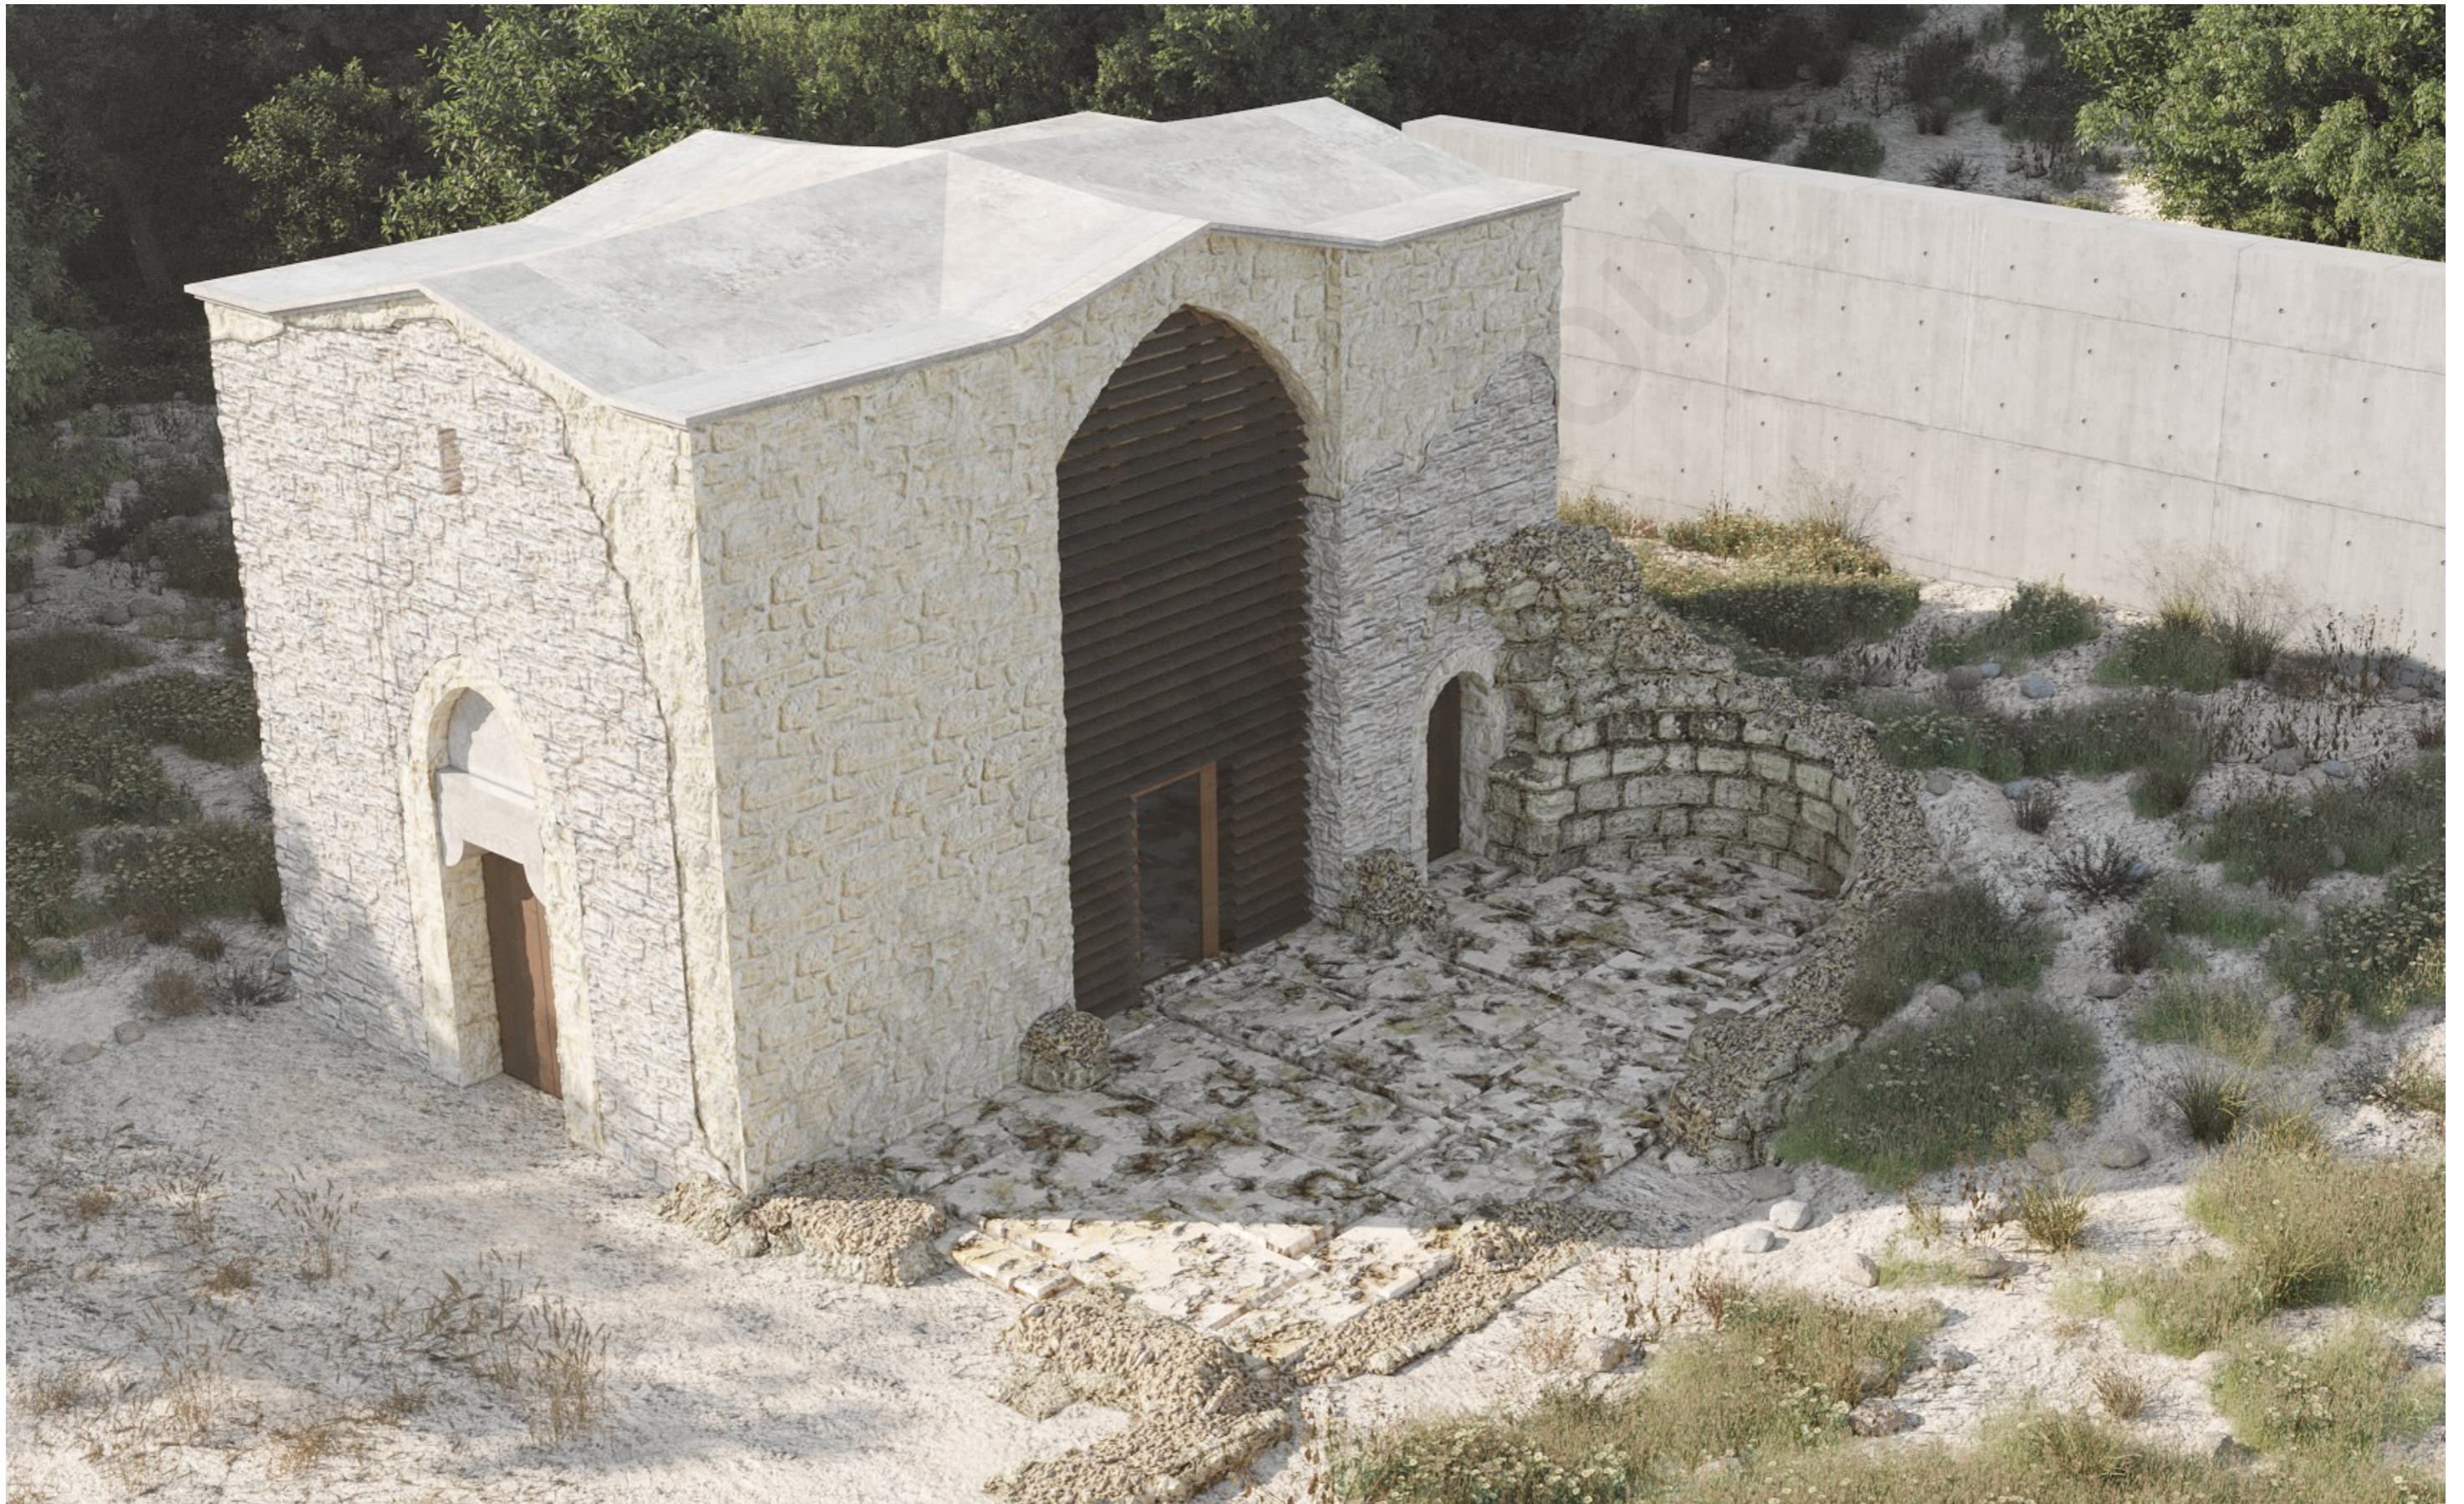
ΝΟΤΙΟΔΥΤΙΚΗ ΦΩΤΟΡΕΑΛΙΣΤΙΚΗ ΑΠΕΙΚΟΝΙΣΗ— ΠΡΟΤΑΣΗ

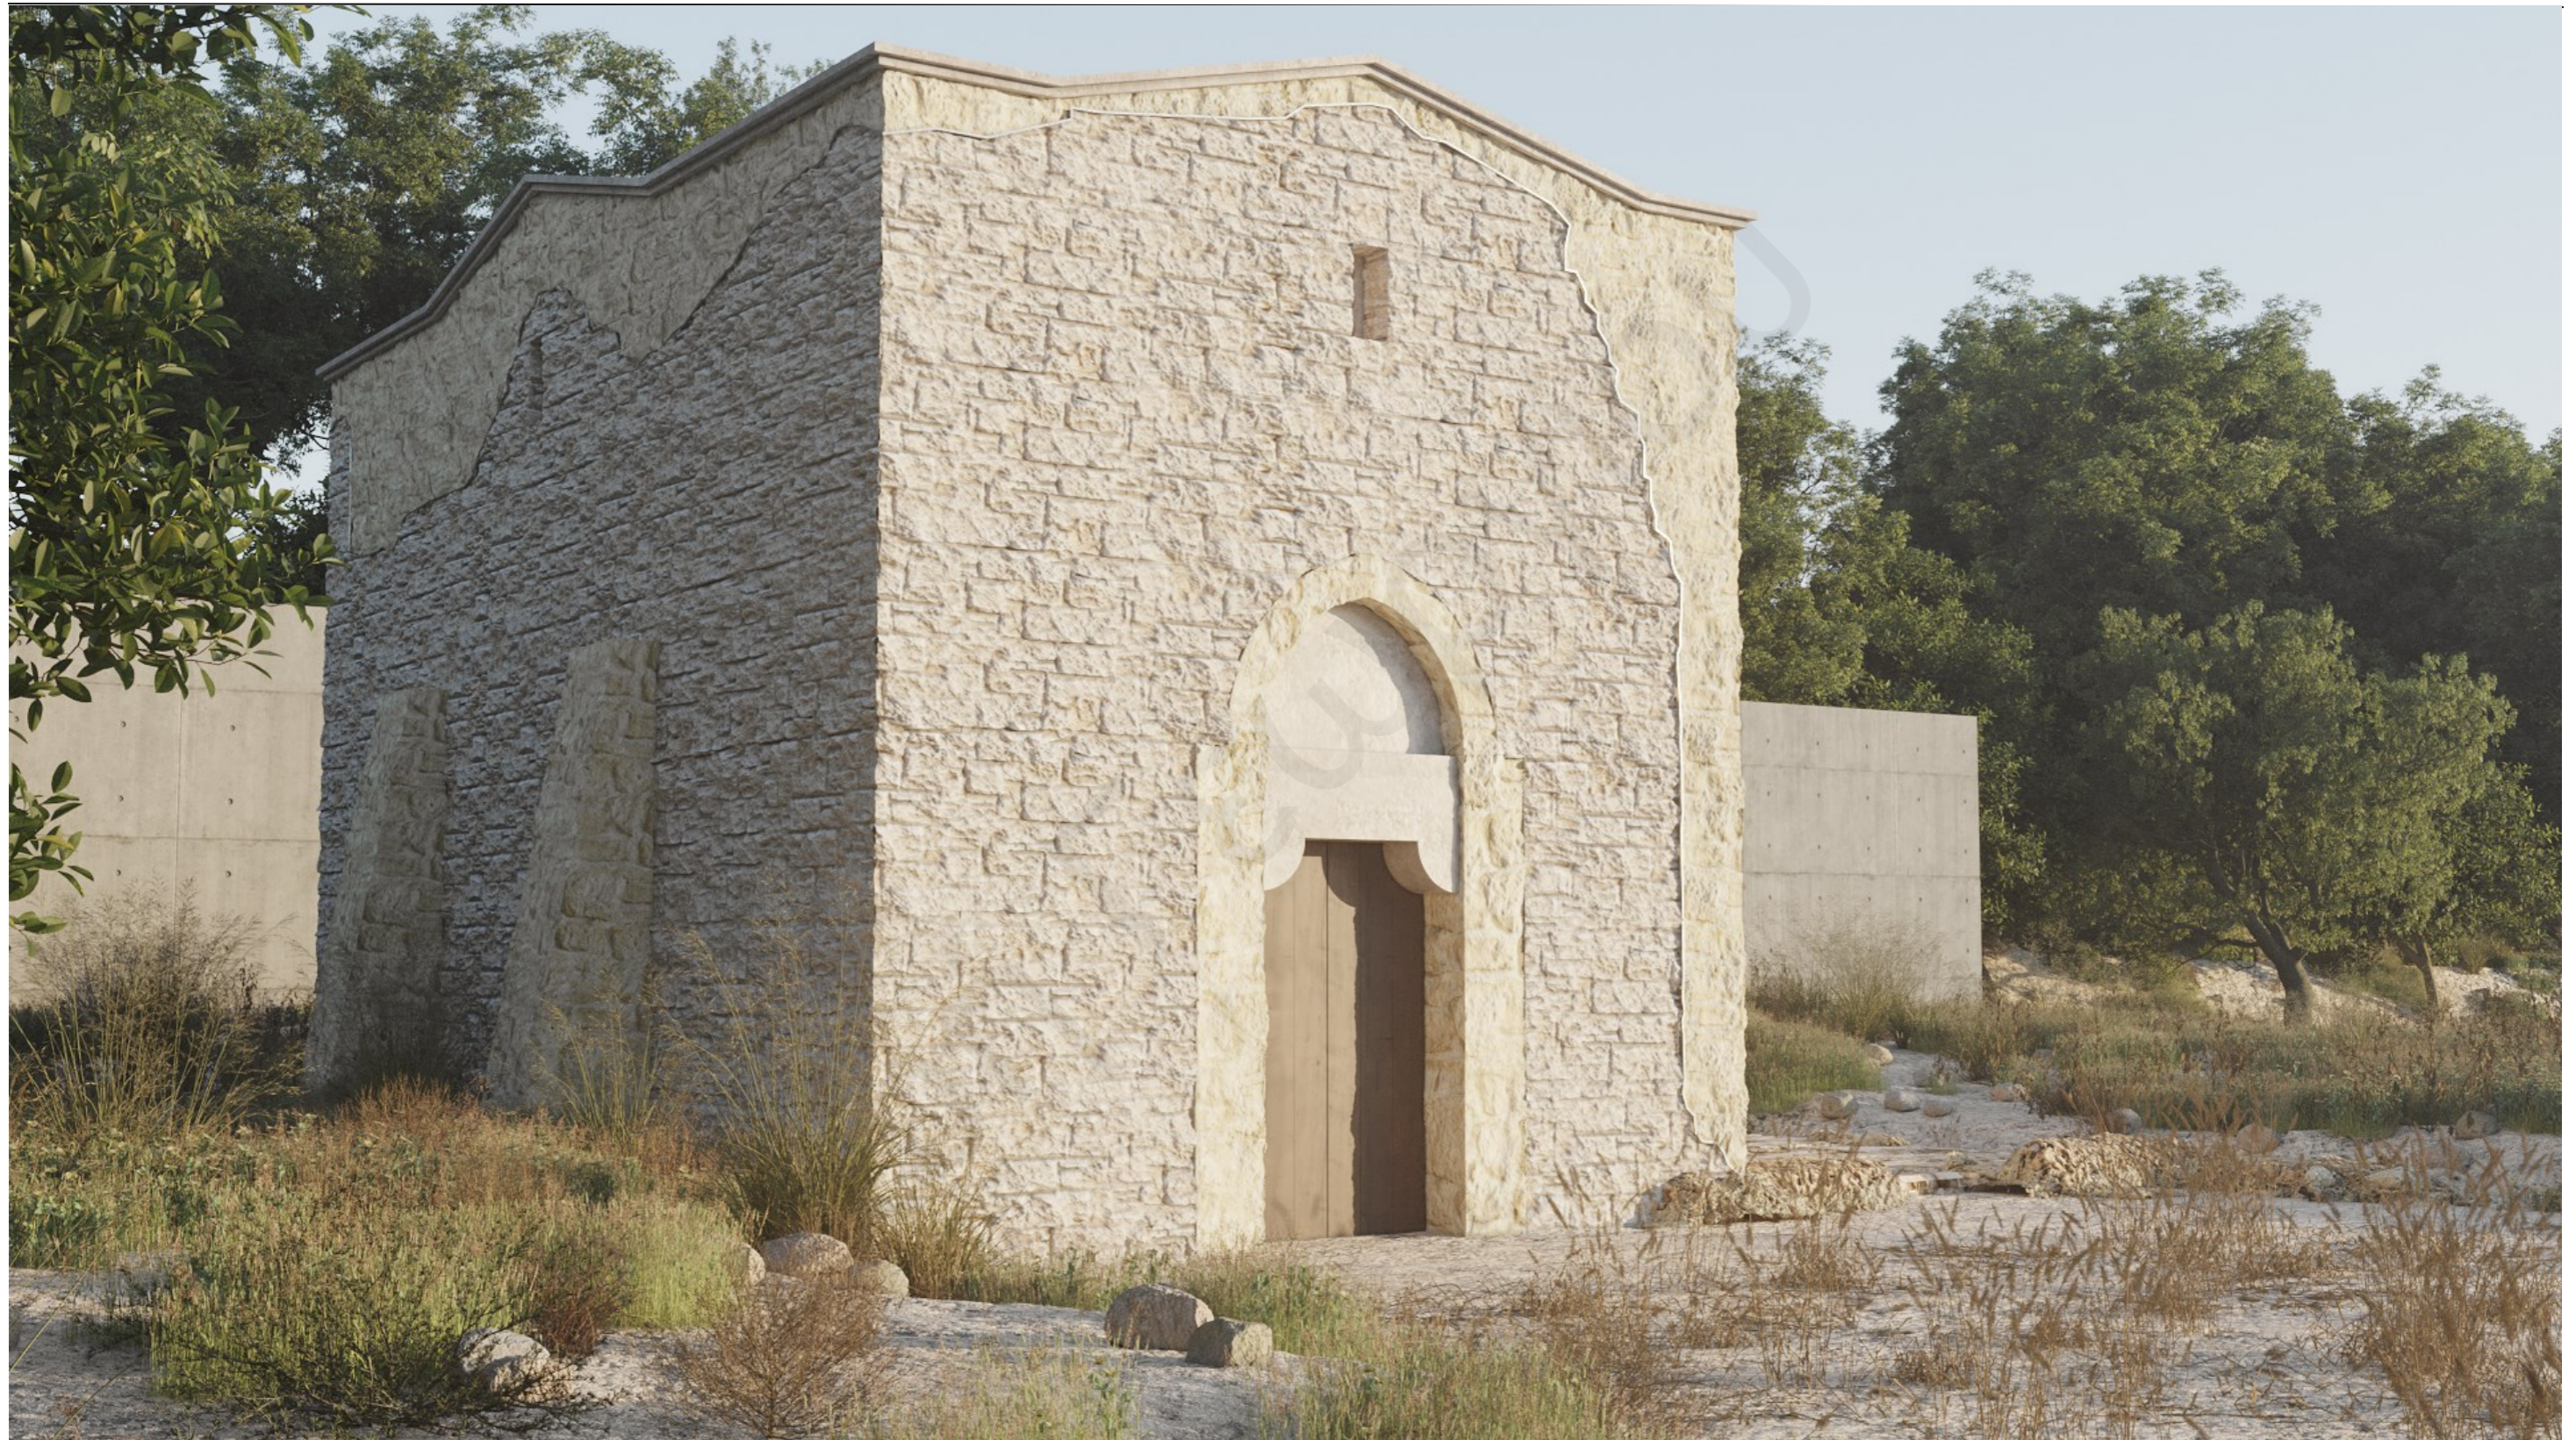
ΒΟΡΕΙΟΔΥΤΙΚΗ ΦΩΤΟΡΕΑΛΙΣΤΙΚΗ ΑΠΕΙΚΟΝΙΣΗ- ΠΡΟΤΑΣΗ

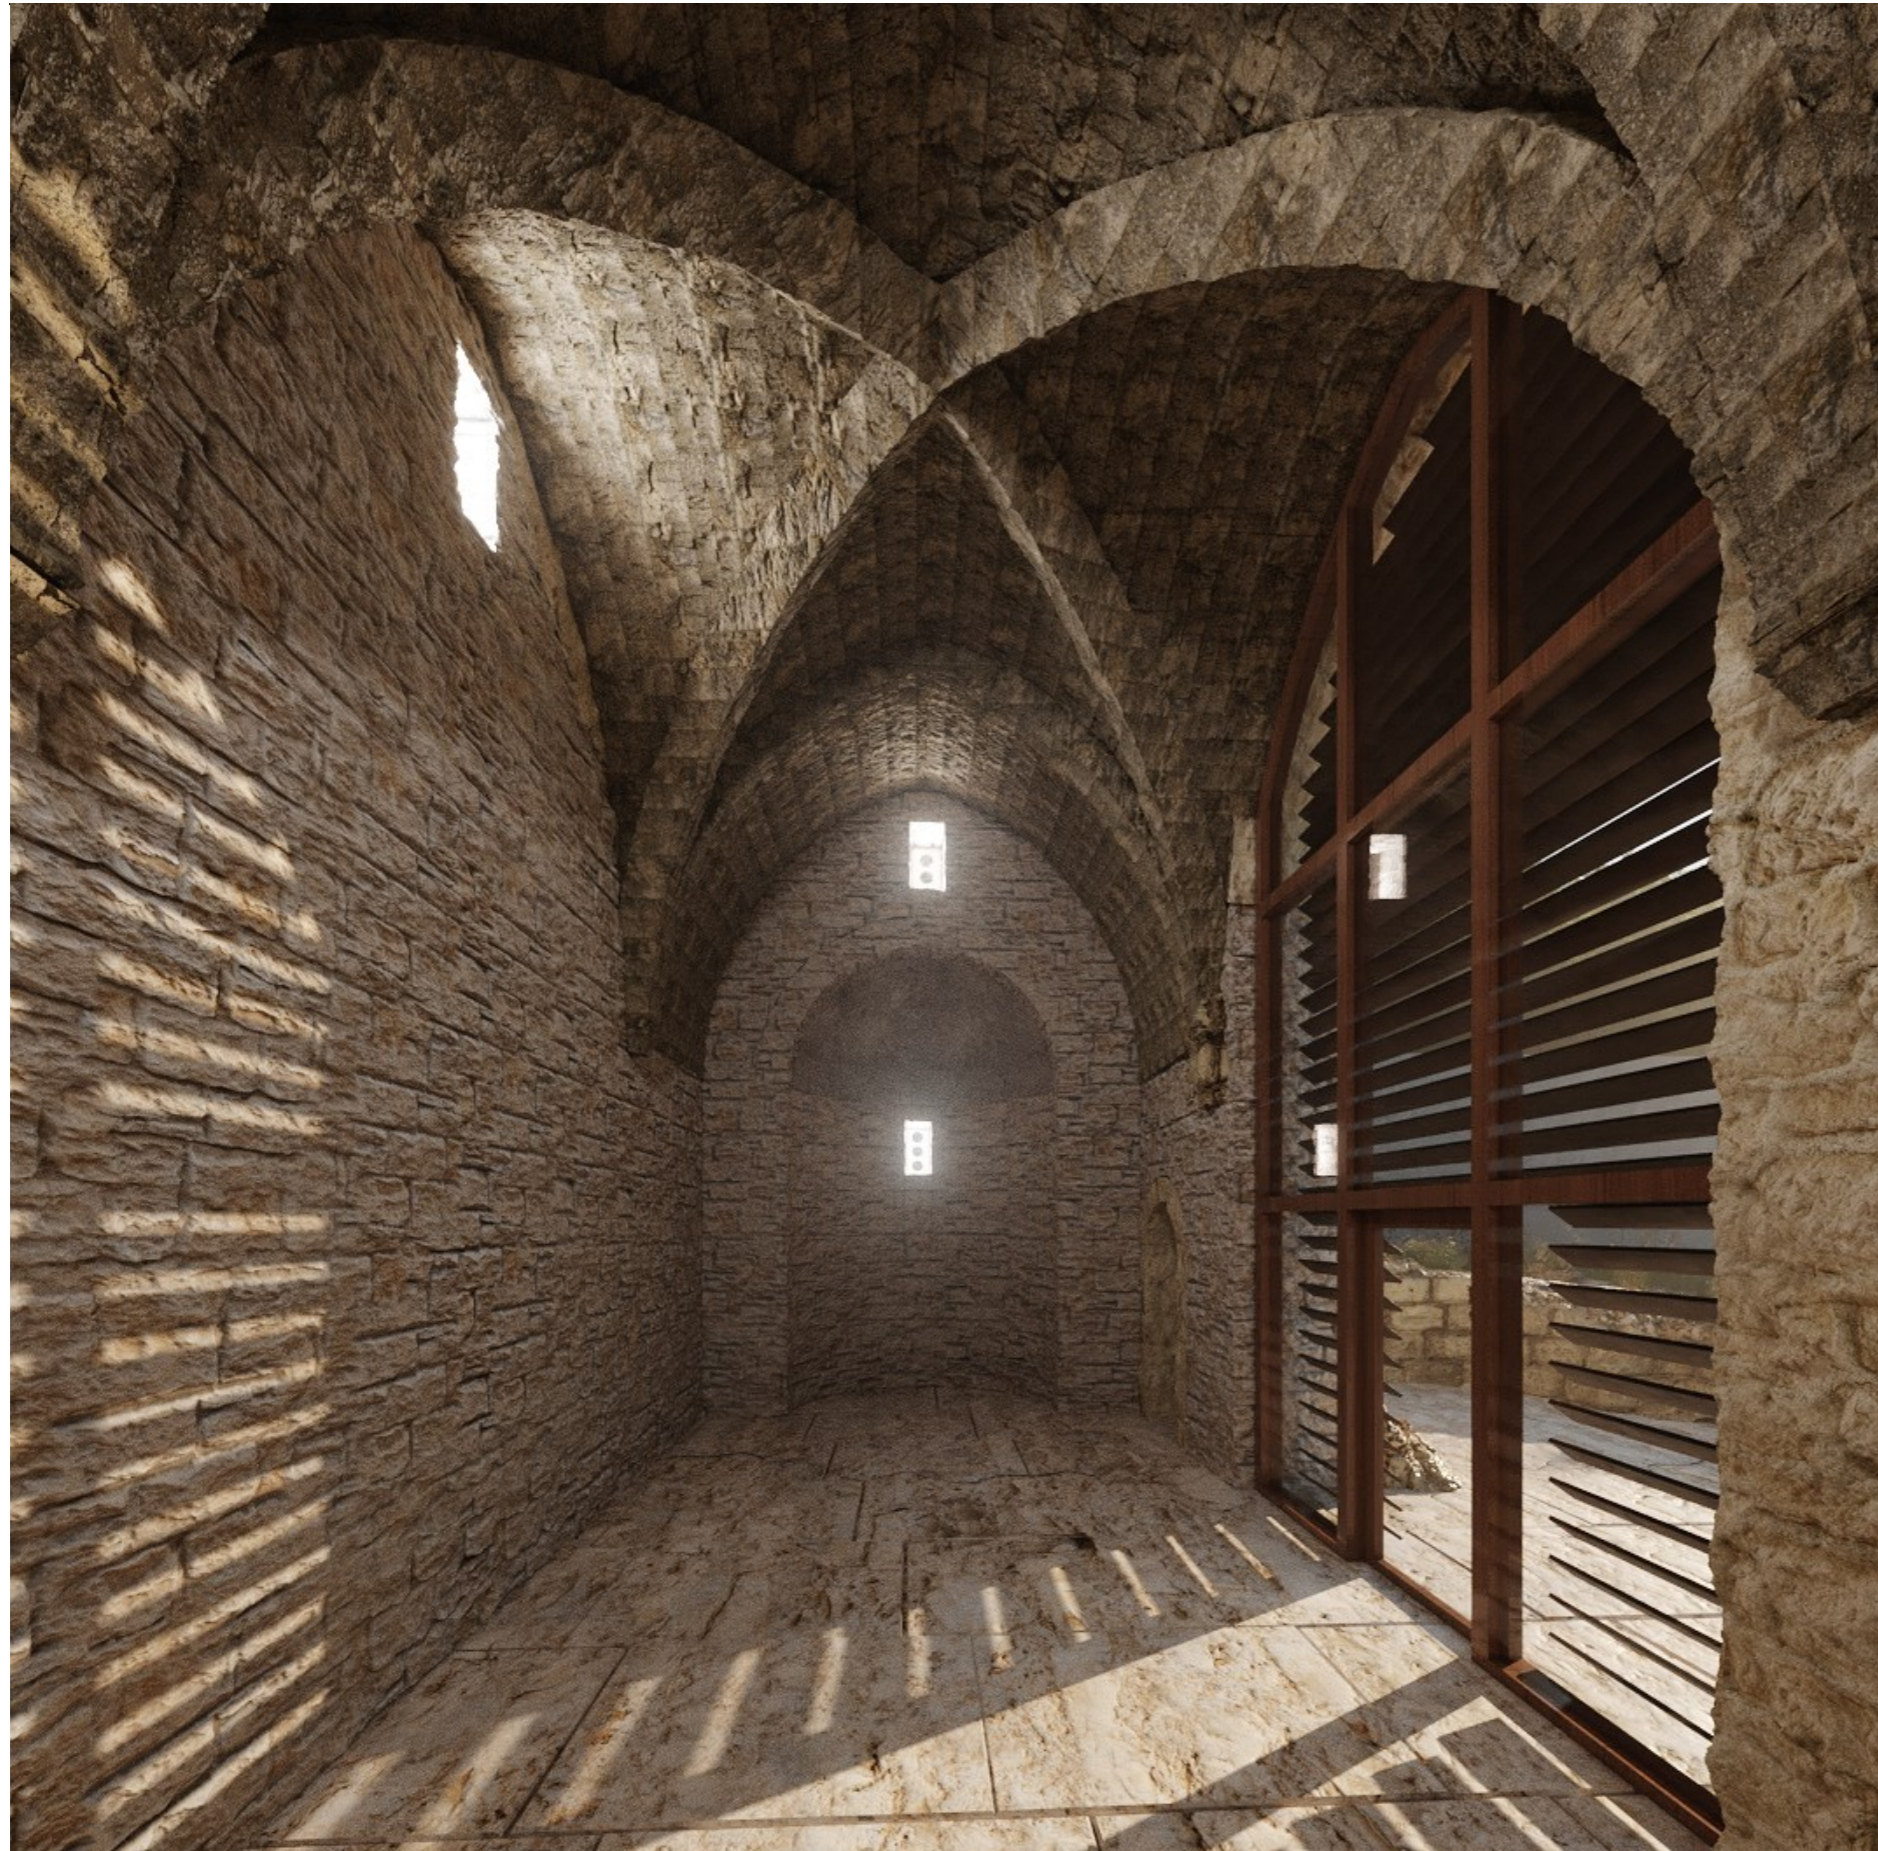
ΦΩΤΟΡΕΑΛΙΣΤΙΚΗ ΑΠΕΙΚΟΝΙΣΗ ΕΣΩΤΕΡΙΚΟΥ ΝΑΟΥ— ΠΡΟΤΑΣΗ
