Πανεπιστήμιο Κύπρου

Τμήμα Πολιτικών Μηχανικών  
και Μηχανικών Περιβάλλοντος

**ΑΝΑΛΥΣΗ ΤΗΣ ΚΑΤΟΛΙΣΘΗΣΗΣ ΣΤΟΝ ΠΑΡΑΔΟΣΙΑΚΟ  
ΠΥΡΗΝΑ ΠΙΣΣΟΥΡΙΟΥ (ΛΟΓΙΣΜΙΚΟ SLIDE)**

Μεταπτυχιακή εργασία

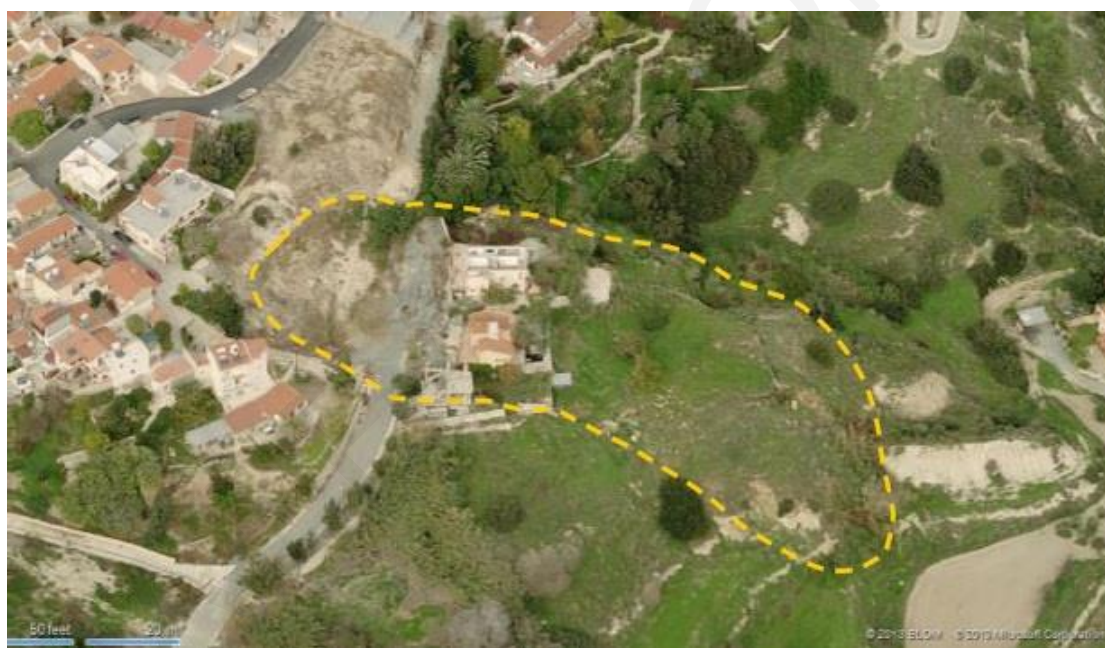
**Σχήμα 1:** Όριο κατολίσθησης. Πηγή: (Alexandris et al.2017)

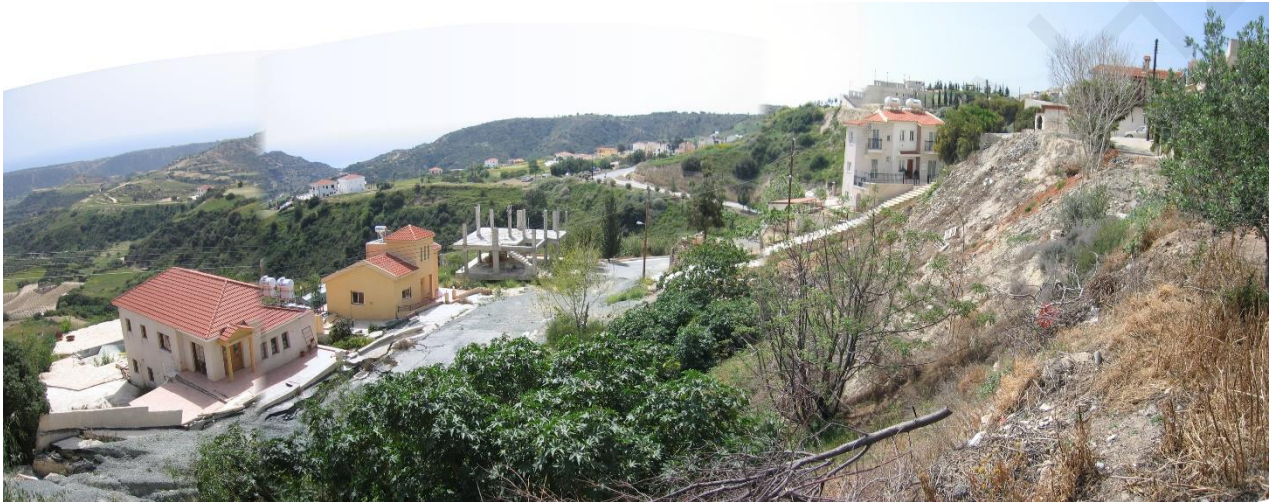
**Σχήμα 2:** Η πλαγιά της κατολίσθησης και οι 3 επηρεαζόμενες κατοικίες.  
Πηγή: Τμ. Γεωλογικής Επισκόπησης

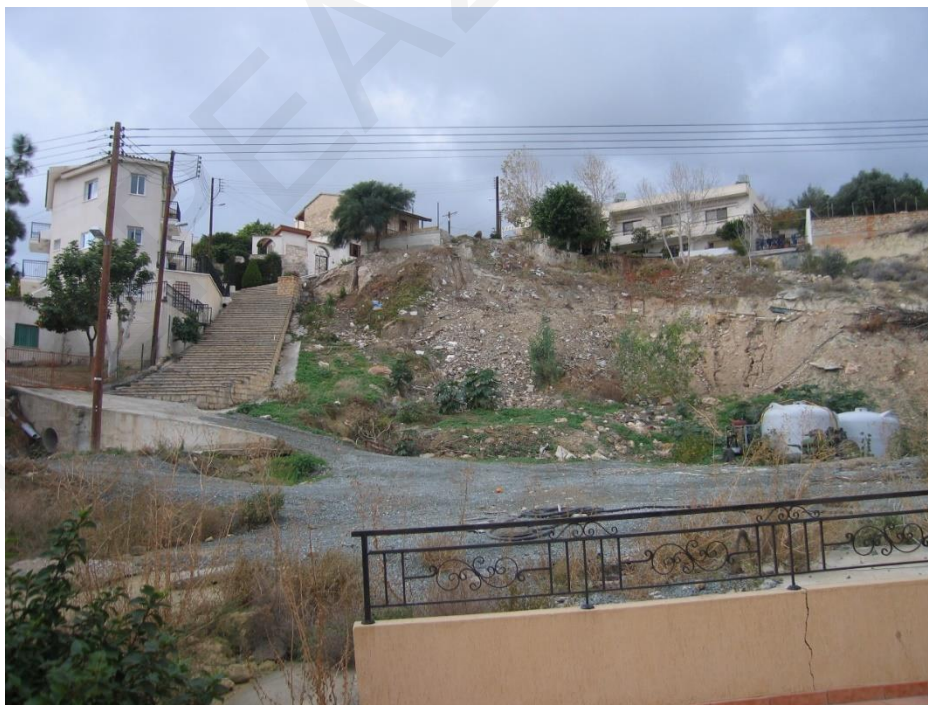
**Σχήμα 3:** Κατολισθημένο Πρανές. Πηγή: Τμ. Γεωλογικής Επισκόπησης

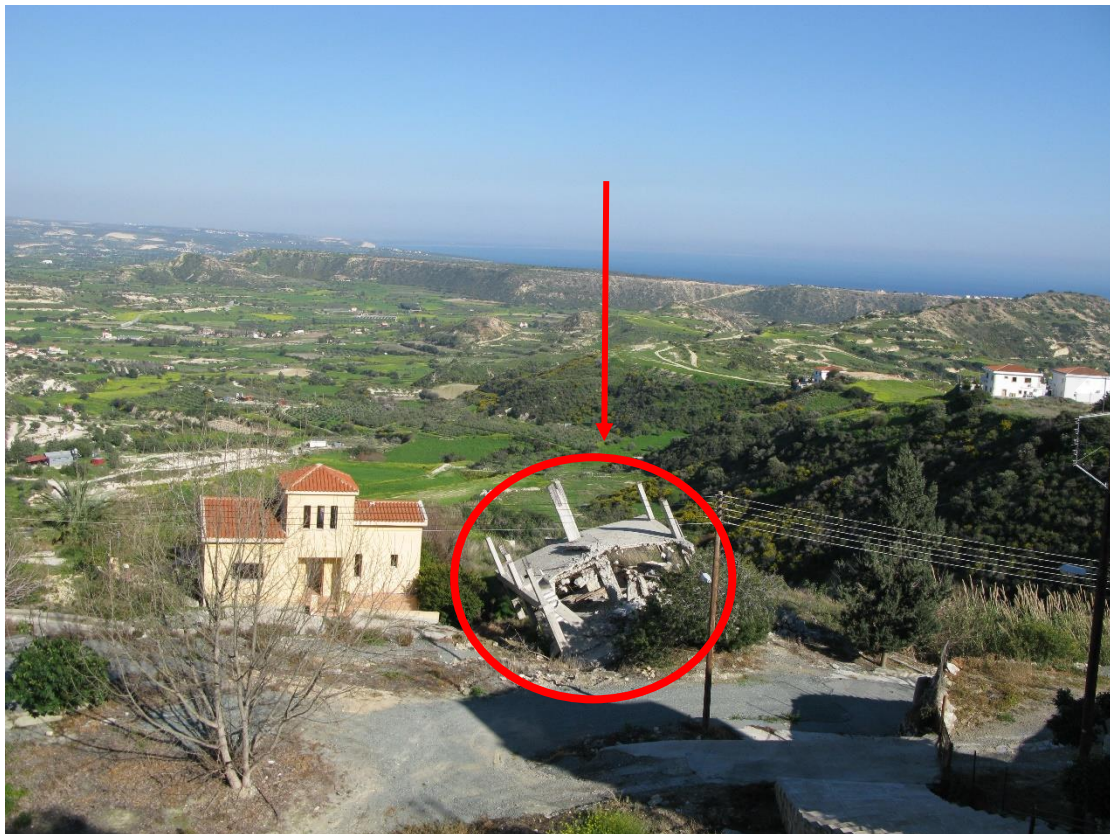
**Σχήμα 4:** Επηρεαζόμενη κατοικία που έχει πάρει μεγάλη κλίση 10 χρόνια μετά την ενεργοποίηση της κατολίσθησης (2011). Πηγή: Τμ. Γεωλογικής Επισκόπησης

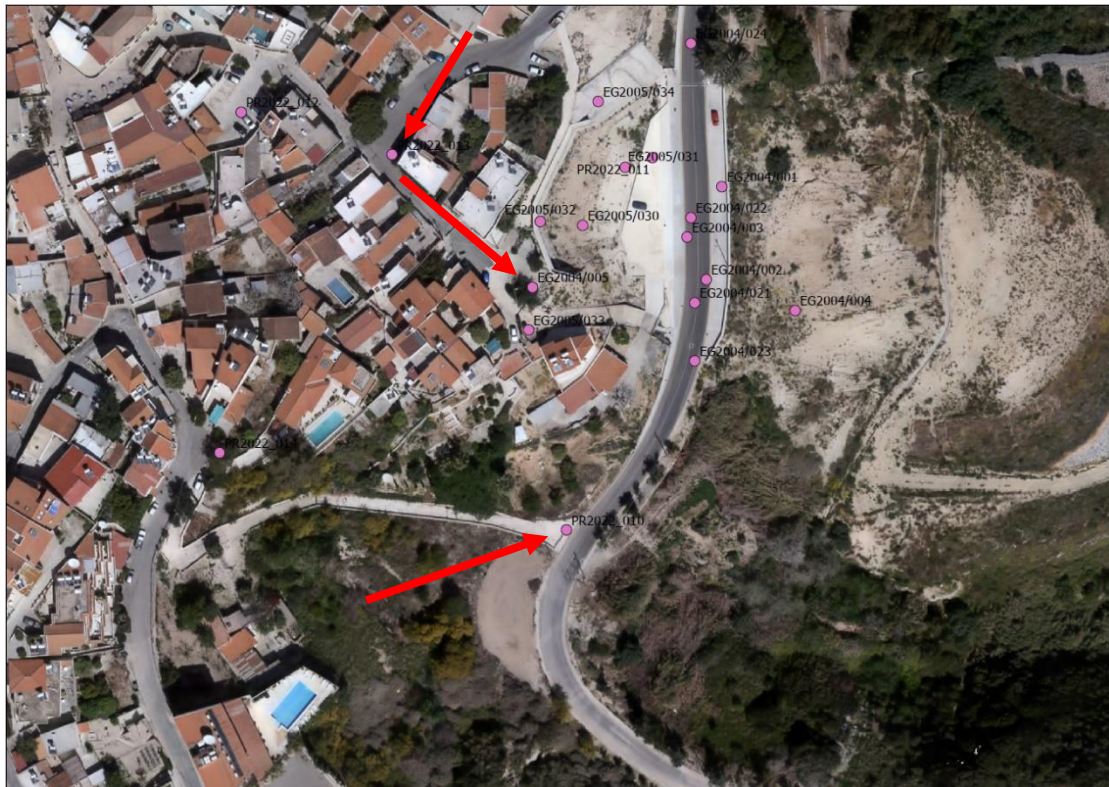
Στο άνω τμήμα της κατολίσθησης ανορύχθηκε μια γεώτρηση (EG2004/05) μέχρι το βάθος των 79μ όπως φαίνεται στο Σχήμα 5, από το Τμήμα Γεωλογικής Επισκόπησης στην οποία τοποθετήθηκαν σωλήνες κλισιομέτρου μέχρι τα 30μ βάθος και από το 2012 το Τμήμα ξεκίνησε να λαμβάνει μετρήσεις. Τον Νοέμβριο του 2019 η γεώτρηση έσπασε στα 16μ. βάθος, αποτέλεσμα μετακινήσεων. Να σημειωθεί πως παρόλο που είχε σπάσει σε αυτό το βάθος, δεν είναι δυνατόν να γνωρίζουμε το βάθος της ολίσθησης. Ταυτόχρονα ξεκίνησαν να εμφανίζονται ρωγμές σε παρακείμενα σπίτια, καθώς και στον παρακείμενο δρόμο νοτιοανατολικά της γεώτρησης. Φάνηκε δηλαδή πως παρόλο που η κατολίσθηση συγκρατήθηκε με τα έργα, εντούτοις παρέμεινε ενεργή και ξεκίνησε να εκτονώνετε νότια -νοτιοανατολικά του τοίχου αντιστήριξης που είχε κατασκευαστεί, προς το παρακείμενο αργάκι. Προς ενίσχυση αυτής της άποψης, αξίζει να αναφερθεί πως στο πέρασμα του χρόνου εμφανίζονταν ρωγμές σε παρακείμενες κατοικίες, τις οποίες το ΤΓΕ παρακολουθούσε.

**Σχήμα 5:** Γεωτρήσεις του ΤΓΕ στην περιοχή της κατολίσθηση. Με κόκκινο βέλος οι 2 στις οποίες υπάρχει αστοχία

Στο πλαίσιο της μελέτης που διενεργήθηκε από το κράτος (Μιχαηλίδης & Χ'Χαραλάμπους 2006), ανορύχθηκαν γεωτρήσεις στις οποίες εντοπίστηκε υπόγειο νερό σε δύο διαφορετικά βάθη. Συγκεκριμένα σε 2 γεωτρήσεις εντοπίστηκε στα 9.10μ και στην άλλη στα 10.15μ. Το καλοκαίρι του 2022 ανορύχθηκαν νέες γεωτρήσεις στον παραδοσιακό οικισμό του Πισσουρίου στο πλαίσιο νέας μελέτης που ξεκίνησε μετά τις μεγάλες μετακινήσεις που έγιναν τον Ιανουάριο του 2022. Στη γεώτρηση PR2022/013 που φαίνεται στο Σχήμα 5 εντοπίστηκε υπόγειο νερό στα 3μ.

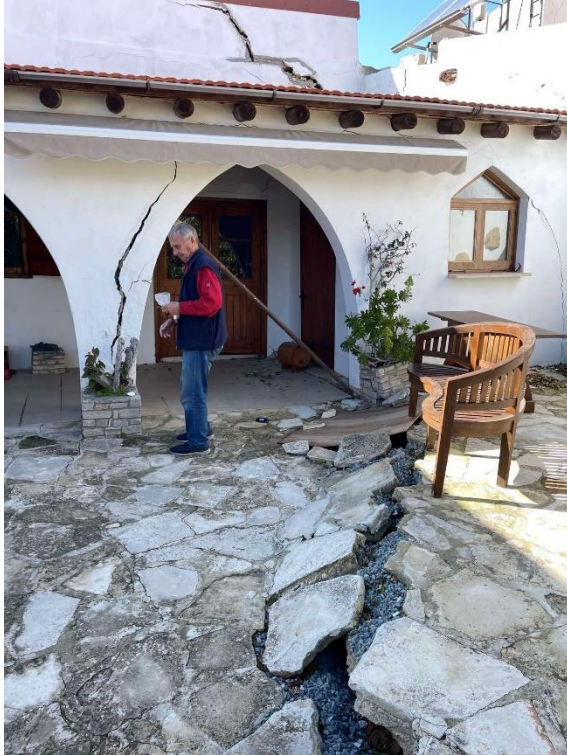
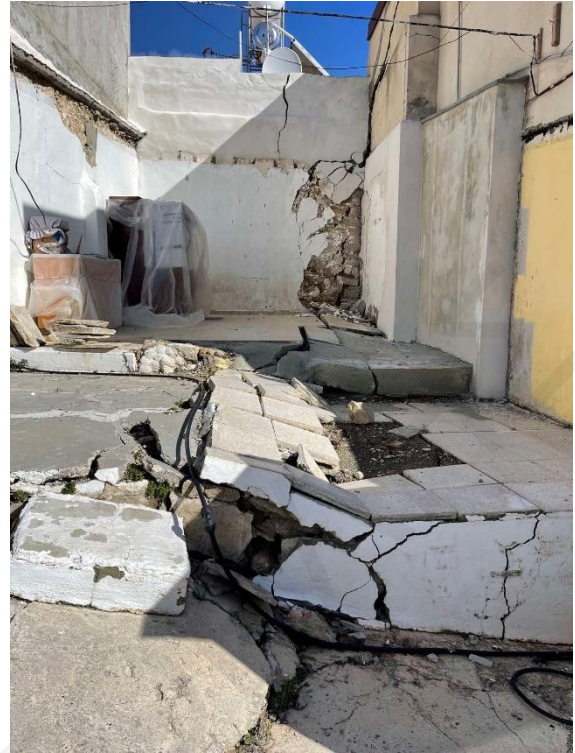
**Σχήμα 6&7:** Ρωγμές σε κατοικίες μετά την μετακίνηση τον Ιανουάριο 2022. Πηγή: Τμ. Γεωλογικής Επισκόπησης

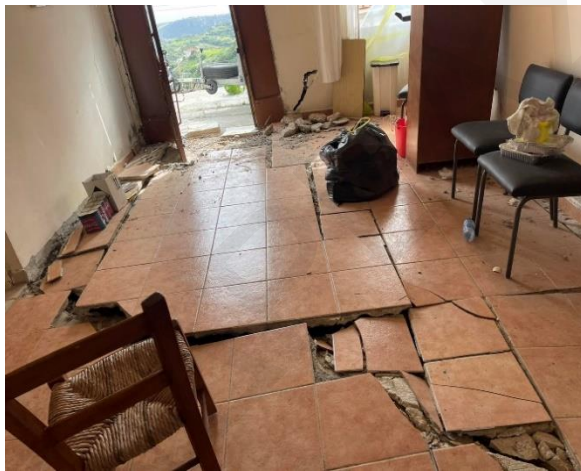
**Σχήμα 8&9:** Ζημιές σε κατοικίες τον Φεβρουάριο 2022. Πηγή: Τμ. Γεωλογικής Επισκόπησης

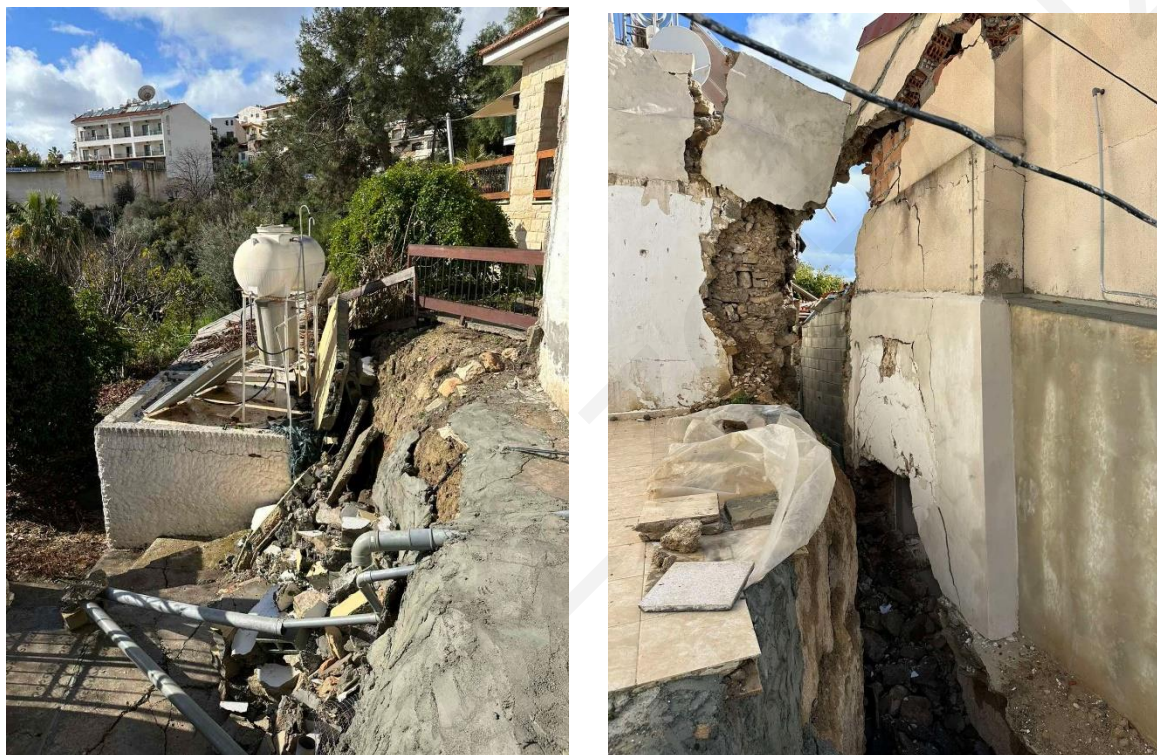
**Σχήμα 10&11:** Η μετακίνηση συνεχίζεται προκαλώντας μεγαλύτερες ζημιές, Ιανουάριος 2023. Πηγή: Τμ. Γεωλογικής Επισκόπησης

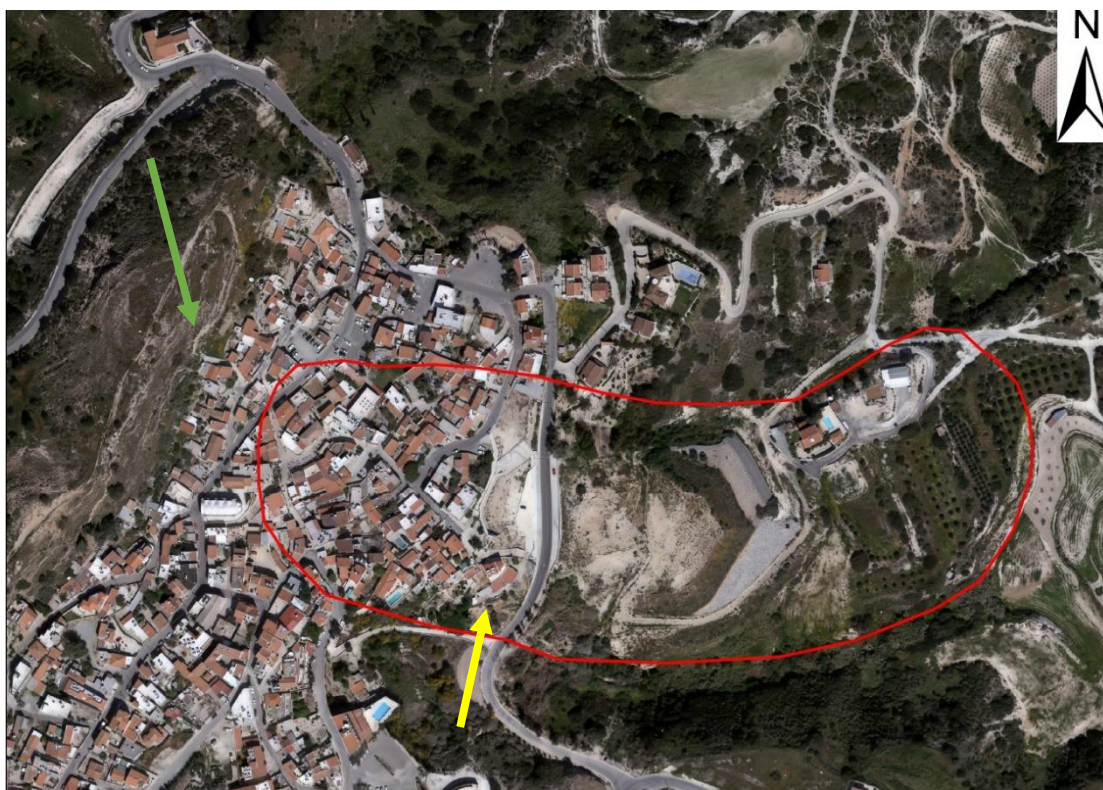
Στην περιοχή μελέτης της παρούσας εργασίας, όπως φαίνεται και στο Σχήμα 14, στο υψομετρικά ψηλότερο σημείο του πυρήνα της κοινότητας Πισσουρίου εντοπίζονται οι ασβετικοί ψαμμίτες ενώ χαμηλότερα εντοπίζονται οι πλειστοκαινικές μάργες. Οι Μιχαηλίδης & Χ'Χαραλάμπους (2006) αναφέρουν πως από τις γεωτρήσεις που έχουν ανορυχθεί εντοπίστηκε ένας ορίζοντας κορημάτων και επιχωματώσεων κάτω από τον οποίο απαντώνται οι πλειστοκαινικές μάργες. Τα κορήματα αποτελούνται από αποσαθρωμένη μάργα και ψαμμίτη ενώ οι επιχωματώσεις από ανομοιογενή υλικά. Οι Μάργες του σχηματισμού Λευκωσίας διαχωρίζονται σε 2 ενότητες: α) τις Μάργες καστανοκίτρινου χρώματος, ελαφράς περιεκτικότητας σε άμμο, λεπτοστρωματώδεις και αποσαθρωμένες και β) τις Μάργες γκριζου χρώματος που είναι λεπτοστρωματώδεις, σκληρές, αμμώδεις ή και με συχνές εναλλαγές πολύ λεπτών στρώσεων σχετικά πυκνής άμμου.

**Σχήμα 14:** Απεικόνιση των ορίων της παλαιοκατολίσθησης. Το πράσινο βέλος δείχνει το πρηνές στο οποίο υπάρχουν στρώσεις ψαμμίτη και το κίτρινο το σημείο που υπάρχουν κατολισθημένα τεμάχια ψαμμίτη.

Αναφορικά με τη γεωλογία της περιοχής μελέτης της παρούσας εργασίας, όπως φαίνεται και στο Σχήμα 14, στο υψομετρικά ψηλότερο σημείο του πυρήνα της κοινότητας Πισσουρίου εντοπίζονται οι ασβετικοί ψαμμίτες ενώ χαμηλότερα εντοπίζονται οι πλειστοκαινικές μάργες. Οι Μιχαηλίδης & Χ'Χαραλάμπους (2006) αναφέρουν πως από τις γεωτρήσεις που έχουν ανορυχθεί εντοπίστηκε ένας ορίζοντας κορημάτων και επιχωματώσεων κάτω από τον οποίο απαντώνται οι πλειστοκαινικές μάργες. Τα κορήματα αποτελούνται από αποσαθρωμένη μάργα και ψαμμίτη ενώ οι επιχωματώσεις από ανομοιογενή υλικά. Οι Μάργες του σχηματισμού Λευκωσίας διαχωρίζονται σε 2 ενότητες: α) τις Μάργες καστανοκίτρινου χρώματος, ελαφράς περιεκτικότητας σε άμμο, λεπτοστρωματώδεις και αποσαθρωμένες και β) τις Μάργες

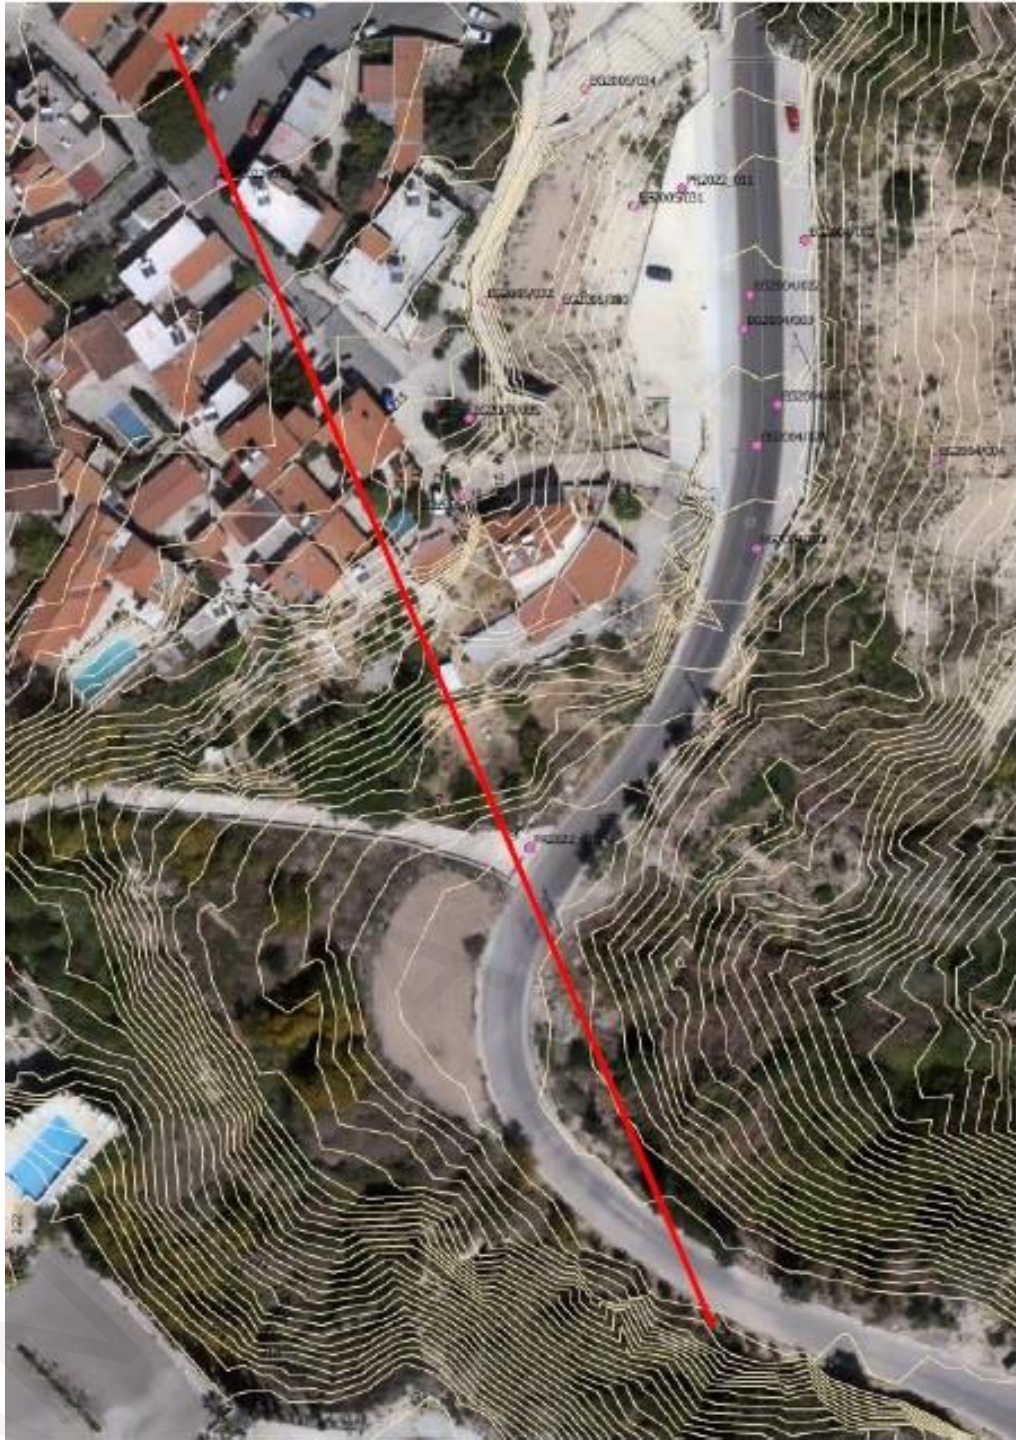
Αυτά λέγοντας, όσον αφορά την τομή που έχουμε δημιουργήσει, θεωρούμε πως το πρώτο στρώμα (Στρώμα 1) αποτελείται από κορήματα αλλά και αποσαθρωμένη αμμώδη μάργα το πάχος του οποίου σε ορισμένα σημεία φθάνει τα 10μ. Κάτω από το στρώμα αυτό απαντάται ένα στρώμα (Στρώμα 2) πάχους 20-25μ μαργών ελαφράς περιεκτικότητας σε άμμο και αποσαθρωμένες ενώ το τρίτο στρώμα (Στρώμα 3) αποτελείται από σκληρή αμμώδη μάργα.

**Σχήμα 16:** Τομή η οποία αναλύθηκε στο πρόγραμμα Slide

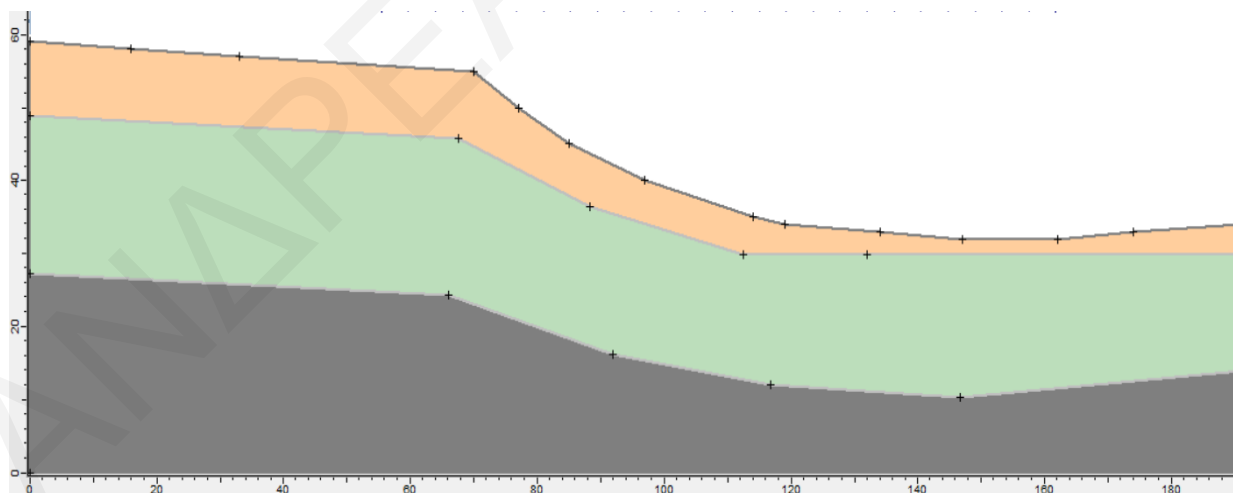
Το λογισμικό Slide όταν αναλύει μία κατολίσθηση, στη βάση των δεδομένων που έχουμε εισάγει, ουσιαστικά υπολογίζει τον δείκτη ασφαλείας (FOS) και εντοπίζει την περιοχή και το βάθος της αστοχίας. Να σημειώσουμε πως όταν ο  $FOS < 1$  τότε υπάρχει αστοχία. Για τον σκοπό της ανάλυσης της κατολίσθησης στο λογισμικό Slide, αρχικά δημιουργήθηκε η τομή μέσα στο πρόγραμμα. Αφού καθορίστηκαν τα γεωμετρικά της στοιχεία, έγινε εισαγωγή στο πρόγραμμα διαφόρων σημείων (x,y) και τελικά εξήχθη η τομή όπως φαίνεται στο Σχήμα 17

Σχήμα 17: Η τομή στο πρόγραμμα Slide

Όπως φαίνεται και στο πιο πάνω σχήμα, έχουμε οριοθετήσει το στρώμα των Κορημάτων – Αμμώδους μάργας στα 10μ βάθος. Κάτω από αυτό υπάρχει το στρώμα της αποσαθρωμένης μάργας με λίγη άμμο το οποίο έχει πάχος 20μ και πιο βαθιά το στρώμα σκληρής μάργας.

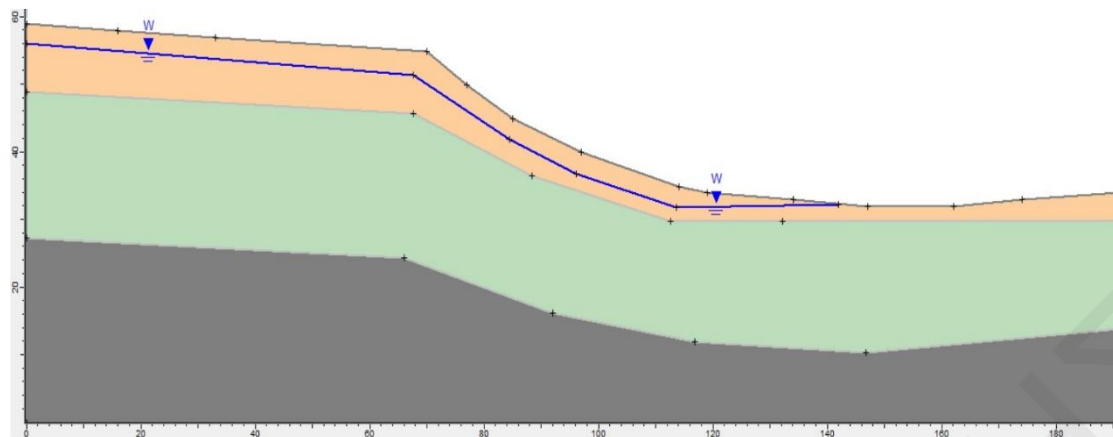
Στο  $2^\circ$  σενάριο έγινε εισαγωγή του υδροφόρου ορίζοντα στα 3μ περίπου, όπως φαίνεται στο Σχήμα 19 και ακολούθως ξεκίνησαν οι αναλύσεις με διάφορες τιμές για τις παραμέτρους αντοχής.

**Σχήμα 19:** Τομή με υδροφόρο ορίζοντα στα 3μ

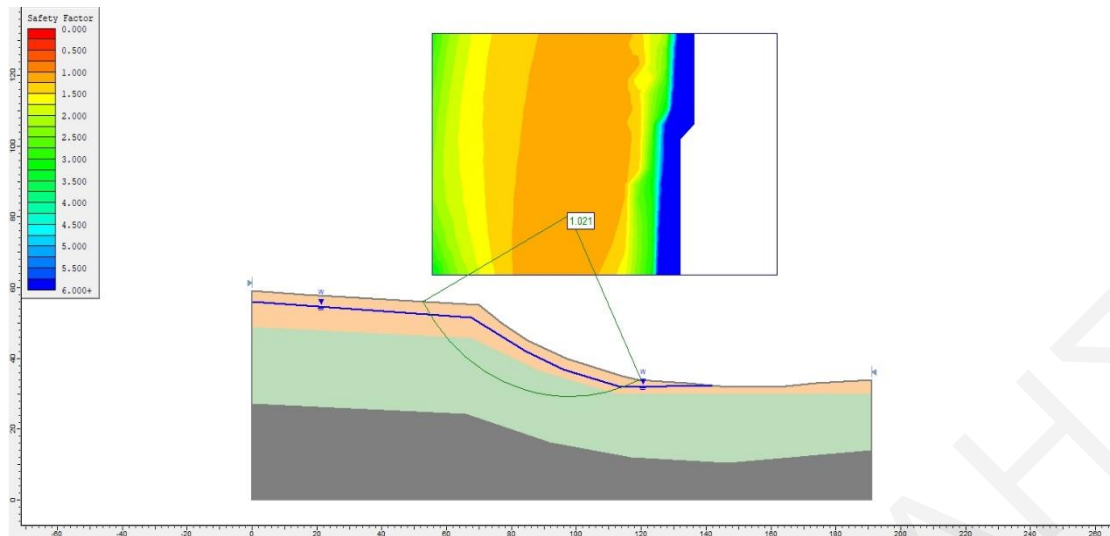
Στη συνέχεια η συνοχή του Στρώματος 3 ορίστηκε ως  $c=40(\text{kPa})$  και η γωνία τριβής  $\varphi=27^\circ$ . Για το στρώμα της αποσαθρωμένης μάργας (Στρώμα 2), ορίσαμε  $c=10(\text{kPa})$  και  $\varphi=21^\circ$ . Στις 4 αναλύσεις που έγιναν αυτά τα δεδομένα κρατήθηκαν σταθερά. Σταθερή επίσης ήταν και η τιμή της συνοχής για το επιφανειακό στρώμα  $c=10(\text{kPa})$  και μεταβάλαμε της τιμή της γωνίας τριβής από  $26-30^\circ$  όπως φαίνεται και στον Πίνακα 1 του παραρτήματος. Στο Σχήμα 20 φαίνεται πως για τιμή  $\varphi=30^\circ$  του επιφανειακού στρώματος τότε ο  $\text{FOS}=1,021$ .

**Σχήμα 20:** Αποτέλεσμα Ανάλυσης 3

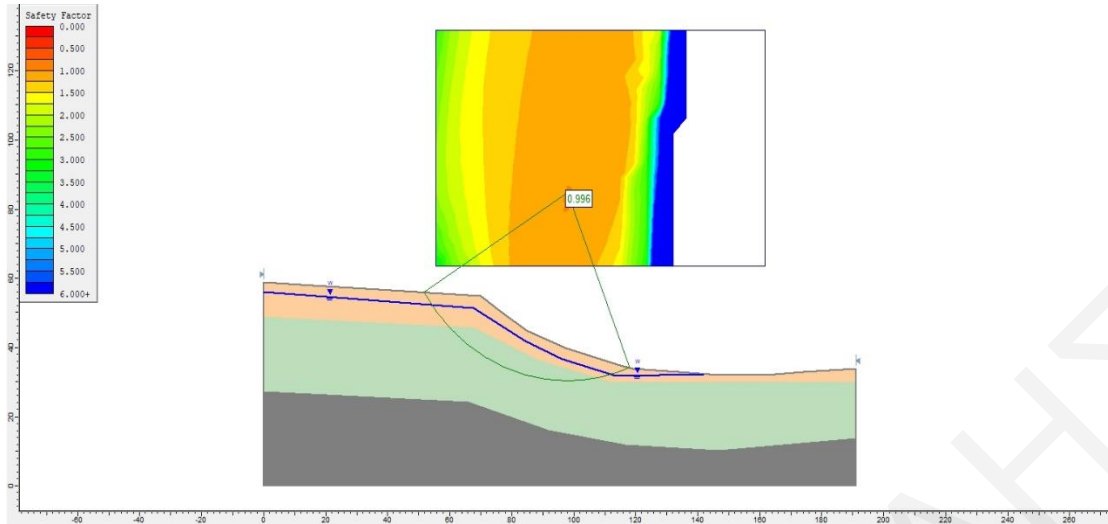
Στις επόμενες αναλύσεις, οι παράμετροι του Στρώματος 2 και 3 παρέμειναν οι ίδιες ενώ για το Στρώμα 1 ορίσαμε  $c=20(\text{kPa})$  και μεταβάλαμε της τιμή της γωνίας τριβής από  $11-25^\circ$  (Πίνακας 2 του Παραρτήματος). Για γωνία τριβής  $25^\circ$  ο  $\text{FOS}=1.109$  και μειώνεται όσο μειώνεται η γωνία τριβής. Τελικά για  $\varphi=16^\circ$  υπάρχει αστοχία ( $\text{FOS}=0.995$ ).

**Σχήμα 22:** Αποτέλεσμα Ανάλυσης 5

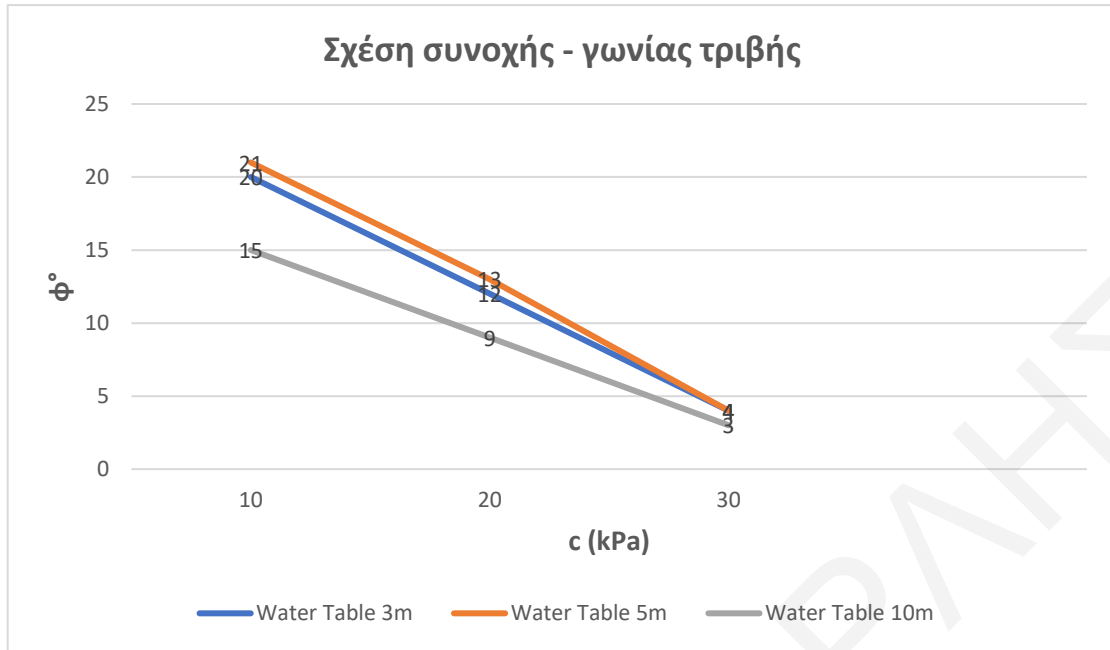
**Διάγραμμα 1:** Σχέση συνοχής – γωνίας τριβής

Τέλος, στο πιο πάνω διάγραμμα έχουμε τοποθετήσει τις τιμές συνοχής και γωνίας τριβής για βάθος του υδροφόρου ορίζοντα στα 3μ, 5μ και 10μ και παρατηρούμε πως η γωνία τριβής μειώνεται αντιστρόφως ανάλογα με τη συνοχή των στρωμάτων. Όσο αυξάνεται η τιμή της συνοχής του στρώματος τόσο μειώνεται η συνοχή του. Παρατηρούμε επίσης πως για  $c=30\text{kPa}$  η γωνία τριβής είναι περίπου η ίδια για τις 3 περιπτώσεις. Στο διάγραμμα είναι επίσης εμφανές πως οι τιμές παρουσιάζουν πολύ μικρή διαφοροποίηση όταν ο υδροφόρος ταπεινώνεται από τα 3μ στα 5μ,
