Πανεπιστήμιο
Κύπρου

Διπλωματική Εργασία

**ΜΗ ΓΡΑΜΜΙΚΗ ΑΝΑΛΥΣΗ ΚΤΗΡΙΟΥ ΑΠΟ ΟΠΛΙΣΜΕΝΟ
ΣΚΥΡΟΔΕΜΑ ΜΕ ΕΣΚΕΜΜΕΝΗ ΦΘΟΡΑ ΓΙΑ ΠΡΟΚΛΗΣΗ
ΠΡΟΟΔΕΥΤΙΚΗΣ ΚΑΤΑΡΡΕΥΣΗΣ**

Δεκέμβριος 2020

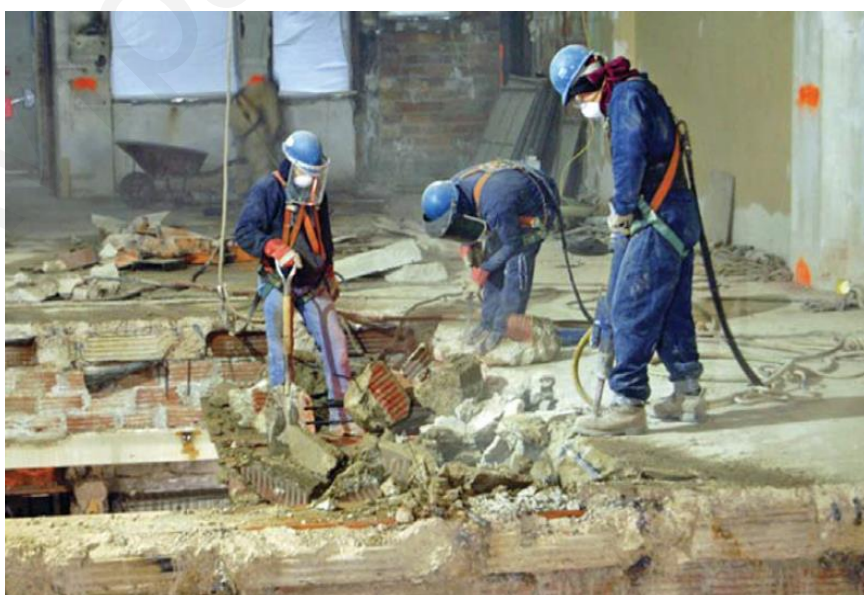
Οι κατεδαφίσεις δια χειρός (εικόνα 2) πραγματοποιούνται με κομπρεσέρ, αξίνες και λοστούς συνήθως όταν δεν είναι δυνατή η πρόσβαση μηχανικού μέσου στην περιοχή αυτή ή όταν η χρήση μηχανικού μέσου είναι απαγορευτική βάσει οδηγιών του εκάστοτε επιβλέποντος μηχανικού. Η μέθοδος κατεδάφισης δια χειρός βρίσκει συχνή εφαρμογή όταν είναι επιθυμητή η αφαίρεση στοιχείων χαμηλής αντοχής ή και σε μικρής επιφάνειας στοιχεία. Ορισμένα παραδείγματα είναι η μερική κατεδάφιση πατωμάτων και τοιχοποιίας, διάνοιξη οπών για την δημιουργία αγωγών αποκομιδής για διέλευση των προϊόντων κατεδάφισης καθώς και η αφαίρεση στοιχείων άοπλου σκυροδέματος (π.χ. ελαφροσκυρόδεμα). Επίσης οι κατεδαφίσεις δια χειρός δεν προκαλούν σοβαρές ζημιές σε όμορα κτίρια ή στοιχεία όπως θα προκαλούσαν μεγαλύτερα μηχανήματα που χρησιμοποιούν δονητική σφύρα. Για παράδειγμα η αφαίρεση τμήματος του φορέα οπλισμένου σκυροδέματος που εφάπτεται με γειτονικό κτίριο είθισται να γίνεται με την χρήση εργαλείων χειρός για αποφυγή μετάδοσης των κραδασμών που μπορεί να επιφέρουν ρηγματώσεις στο διπλανό κτήριο.

Εικόνα 2: Κατεδάφιση δια χειρός (Νομικού, 2011) [2]

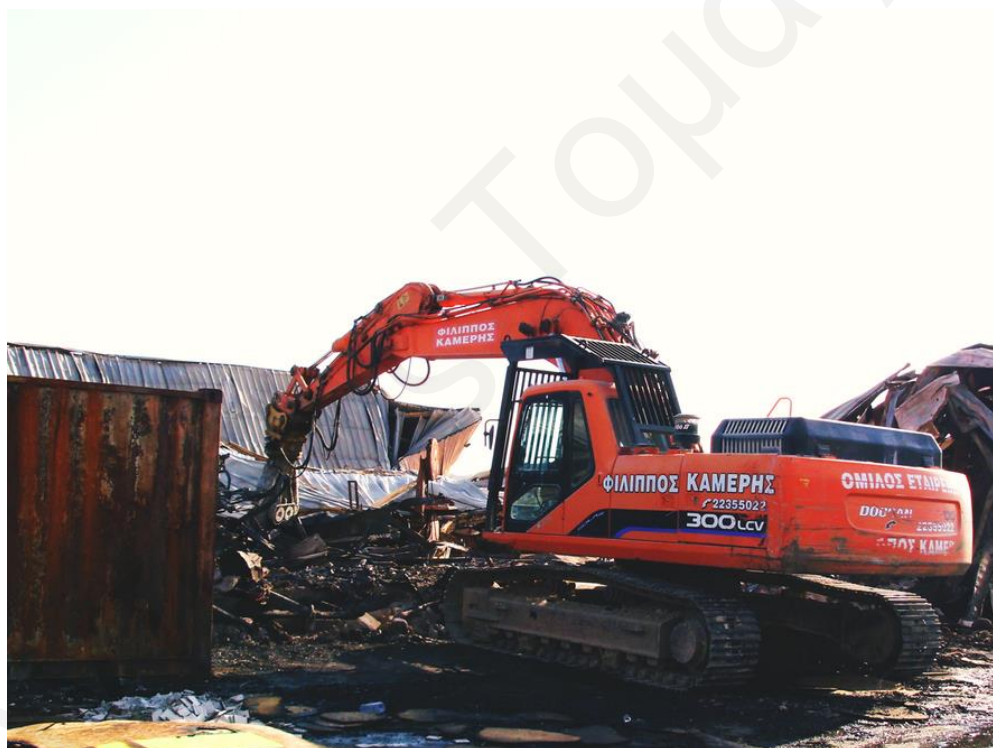
Οι κατεδαφίσεις με μηχανικά μέσα (εικόνα 3) πραγματοποιούνται με εκσκαφείς στους οποίους συνδέονται αποσπώμενα εξαρτήματα όπως σφύρες, υδραυλικές σιαγόνες ή και σε εξαρτήματα που εφαρμόζονται σε γερανό όπως το αιωρούμενο βάρος. Οι σφύρες προκαλούν την θραύση των στοιχείων από σκυρόδεμα με την μέθοδο της κρούσης, ενώ οι υδραυλικές σιαγόνες προκαλούν τη σύνθλιψη των στοιχείων του σκυροδέματος και παράλληλα την αποσύνδεση από τον οπλισμό. Η κατεδάφιση με αιωρούμενο βάρος επιτυγχάνεται με την αιώρηση και κρούση μεταλλικής σφαίρας με μεγάλη μάζα. Η μέθοδος αυτή δεν συνηθίζεται λόγω των δυσκολιών χειρισμού αλλά και των υψηλών κινδύνων που προκύπτουν κατά την κατεδάφιση (π.χ. μη ελεγχόμενη κατεύθυνση εκτόξευσης θραυσμάτων κατεδάφισης).

Εικόνα 3: Κατεδάφιση με μηχανικά μέσα

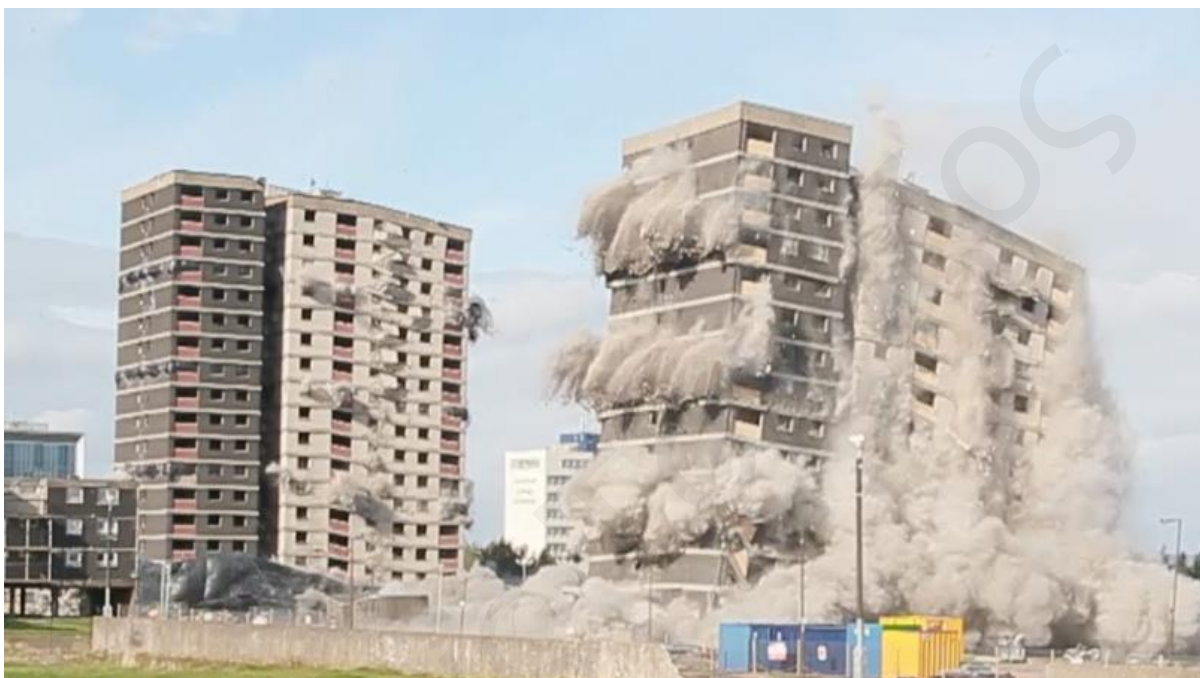
Οι κατεδαφίσεις με εκρηκτικά μέσα (εικόνα 4) γίνονται σε περιπτώσεις πολώροφων κτηρίων και κατασκευών με μεγάλο όγκο όπου εξασφαλίζεται η πτώση ή η ανατροπή αυτών. Τοποθετούνται εκρηκτικά (συνήθως δυναμίτες) στους πρώτους ορόφους για την αφαίρεση των βασικών στοιχείων του φέροντος οργανισμού και σε άλλα στοιχεία του φορέα για να προκύψουν μικρότερα τμήματα τα οποία δύναται να μεταφερθούν πιο εύκολα. Η θέση, η ποσότητα αλλά και ο χρόνος που θα ενεργοποιηθούν τα εκρηκτικά, έχει άμεση σχέση με την πορεία πτώσης καθώς και με τα θραύσματα που θα προκύψουν από την έκρηξη.

Εικόνα 4: Κατεδάφιση με εκρηκτικά μέσα (2020, <https://www.designingbuildings.co.uk/wiki/Explosives>)

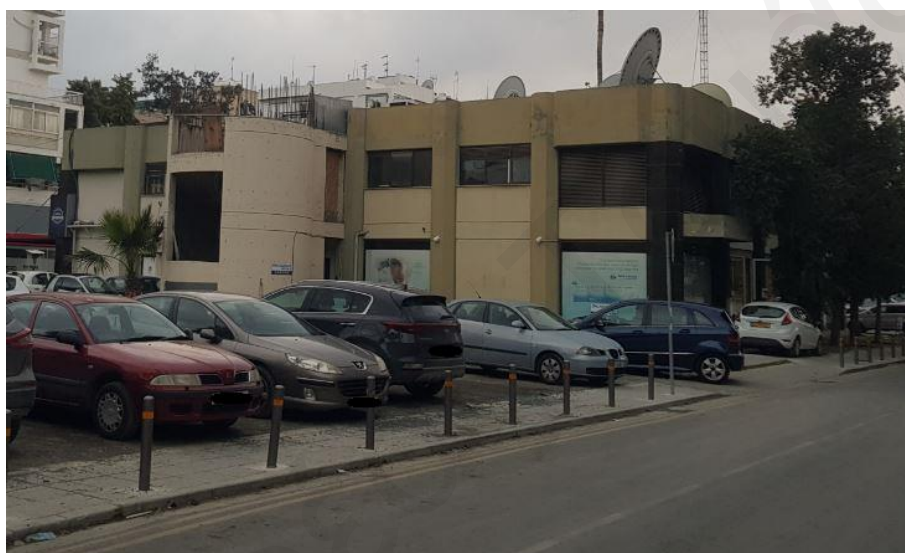
Το κτήριο που μελετήθηκε βρίσκεται στη Λευκωσία επί της οδού Δημοσθένη Σεβέρη (εικόνα 7 και 8) . Μέχρι σήμερα έχει κτιστεί μόνο το ισόγειο και ο 1^{ος} όροφος. Η στατική μελέτη έγινε από την κα Δέσποινα Π. Χατζημάρκου [8], διπλωματούχο πολιτικό μηχανικό του Αριστοτέλειου Πανεπιστημίου Θεσσαλονίκης.

Εικόνα 7: Φωτογραφία νότιας όψης του υφιστάμενου κτηρίου

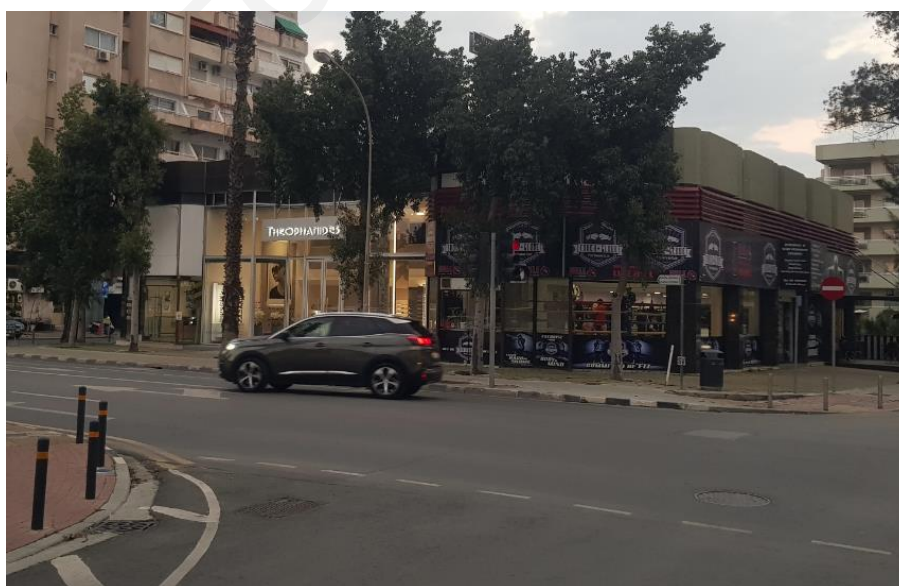
Εικόνα 8: Φωτογραφία βορινής όψης του υφιστάμενου κτηρίου

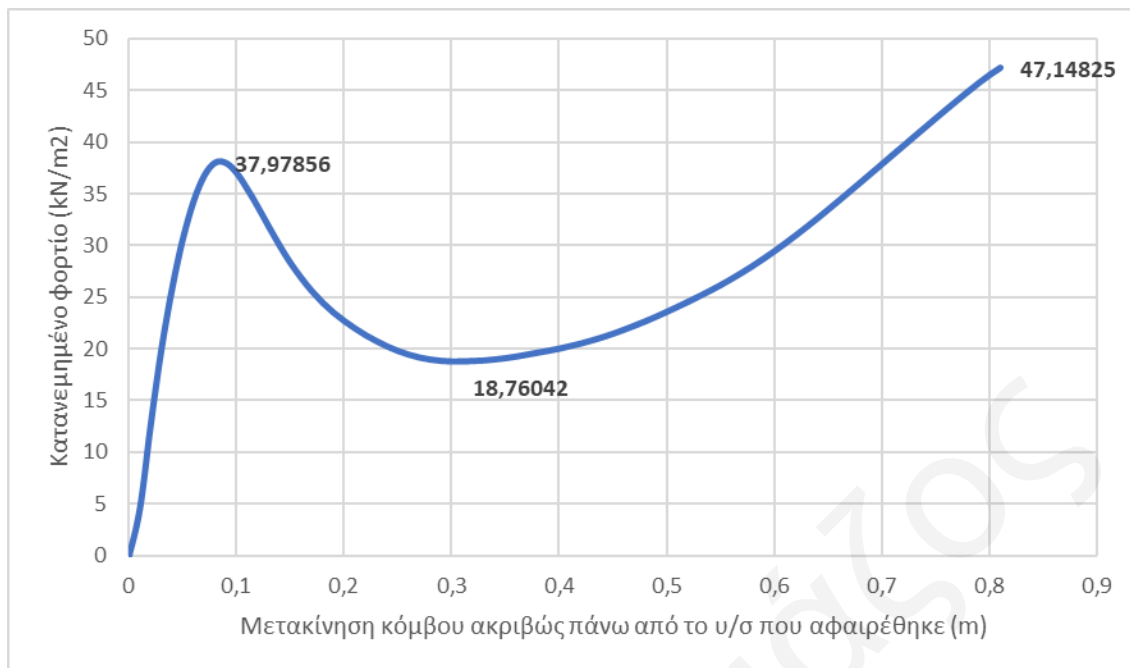
Σχήμα 3.14: Διάγραμμα μετακίνησης κόμβου αναφοράς και φορτιστικού συντελεστή (κατανεμημένο φορτίο) από ανάλυση για επαλήθευση λογισμικού SeismoStruct

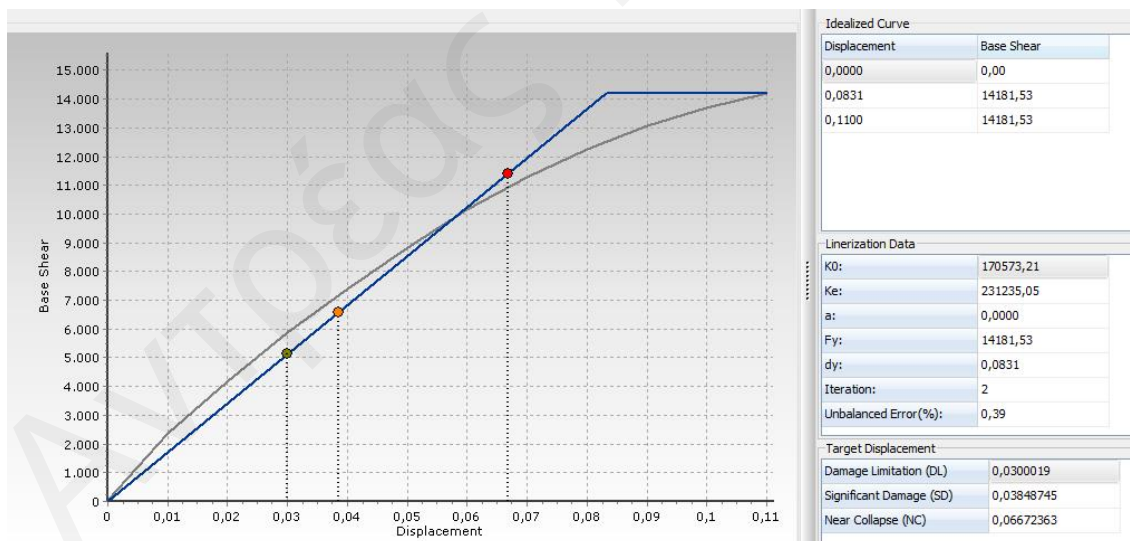
Σχήμα 4.8: Διάγραμμα σεισμικής τέμνουσας και μετατοπίσεων, οριζόντιος άξονας: μετατόπιση u (m), κατακόρυφος άξονας: τέμνουσα βάσης (kN).

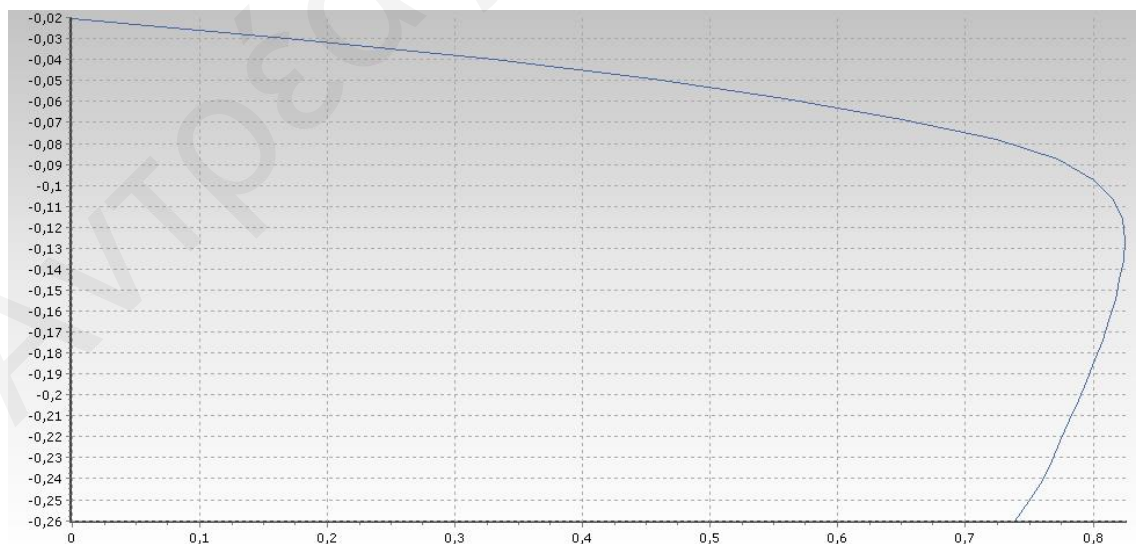
Σχήμα 5.6: Διάγραμμα μετακινήσεων και φορτιστικού συντελεστή του κόμβου πάνω από το υποστύλωμα K16 που αφαιρέθηκε. Κατακόρυφος άξονας: βύθιση u_z (m) στον κόμβο αναφοράς, οριζόντιος άξονας: φορτιστικός συντελεστής.

Με την αφαίρεση του υποστυλώματος K9 (σχήμα 5.4) παρατηρείται ότι ο φορέας δεν αντέχει ολόκληρο αλλά το 82,50% (σχήμα 5.6) του μόνιμου φορτίου G όπου ο κόμβος πάνω από το υποστύλωμα K16 έχει κατακόρυφη βύθιση ίση με $u_z = -0.14\text{m}$. Με τον παραμορφωμένο φορέα όμως του σχήματος παρατηρείται μόνο μερική κατάρρευση της κατασκευής αφού αστοχούν τα στοιχεία που στηρίζονται στο K16 και ορισμένα γειτονικά (σχήμα 5.5). Τα στοιχεία από το υποστύλωμα K9 μέχρι το τελευταίο πλαίσιο της πρόσοψης του κτηρίου δεν έχουν αστοχήσει.

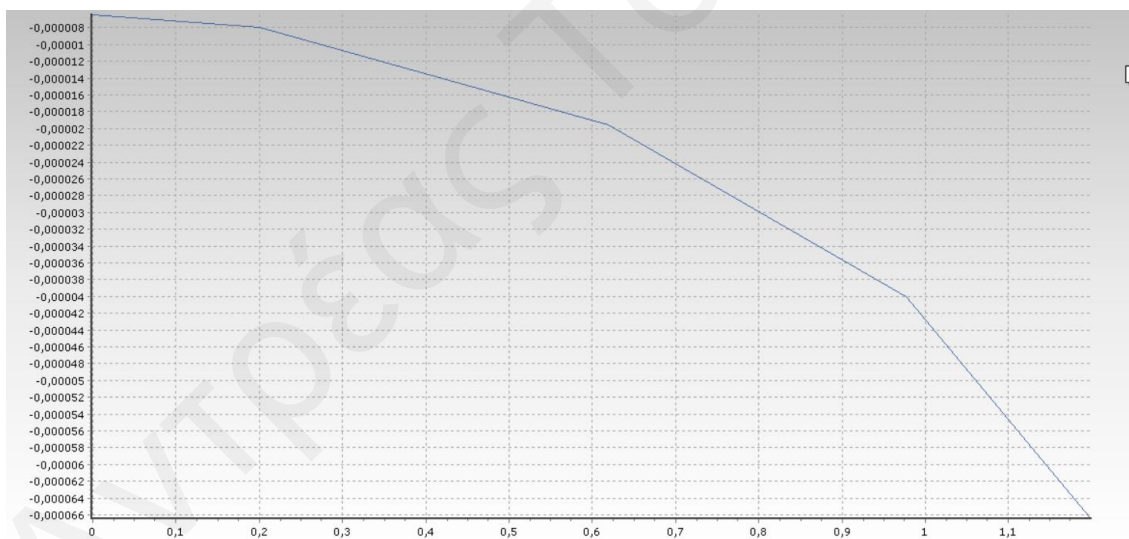
Σχήμα 5.13: Διάγραμμα μετακινήσεων και φοριστικού συντελεστή του κόμβου πάνω από το υποστύλωμα K13 που αφαιρέθηκε. Η αστοχία είναι σε άλλη περιοχή και υπάρχει κόμβος με μεγαλύτερη βύθιση. Κατακόρυφος άξονας: βύθιση u_z (m) στον κόμβο αναφοράς, οριζόντιος άξονας: φοριστικός συντελεστής.

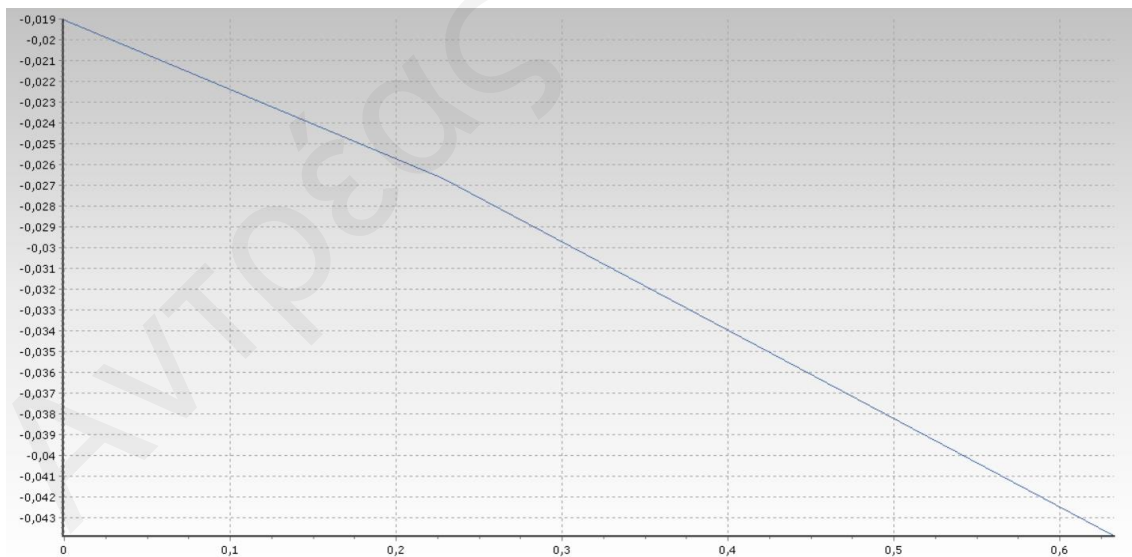
Σχήμα 5.34: Διάγραμμα μετακινήσεων και φοριστικού συντελεστή του κόμβου πάνω από το υποστύλωμα K1 που αφαιρέθηκε. Η αστοχία είναι σε άλλη περιοχή και υπάρχει κόμβος με μεγαλύτερη βύθιση. Κατακόρυφος άξονας: βύθιση u_z (m) στον κόμβο αναφοράς, οριζόντιος άξονας: φοριστικός συντελεστής.

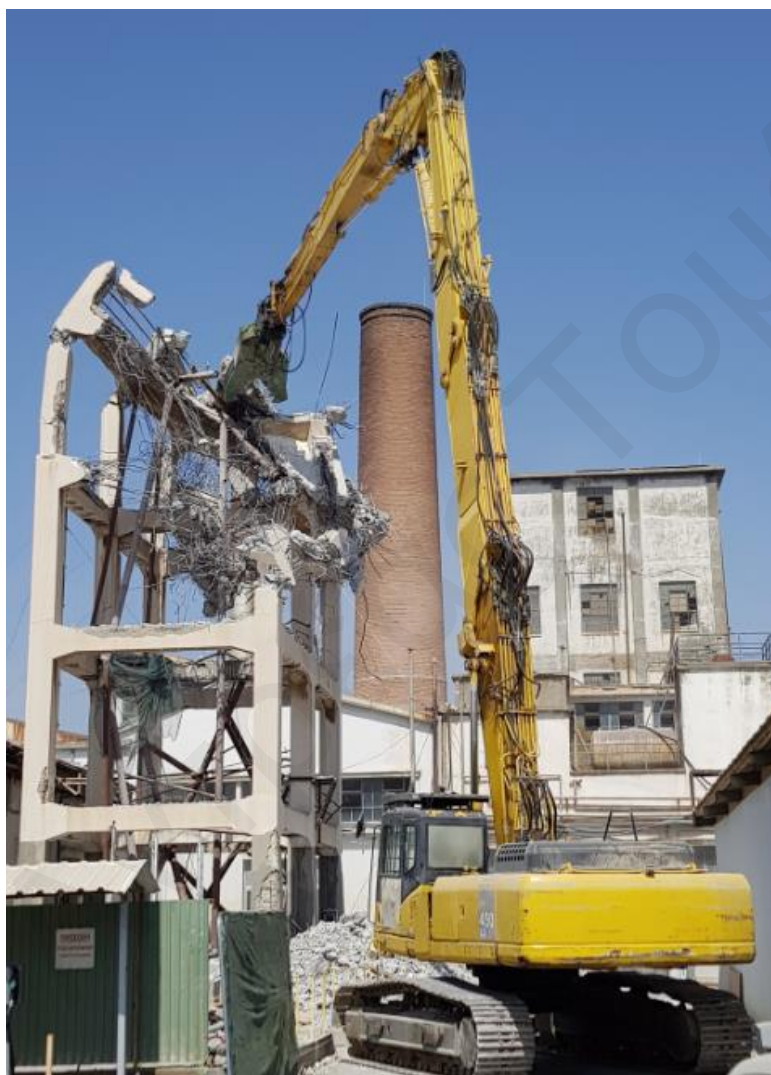
Β) Χρήση υδραυλικού ψαλιδιού για το κόψιμο και συλλογή του οπλισμού [5]

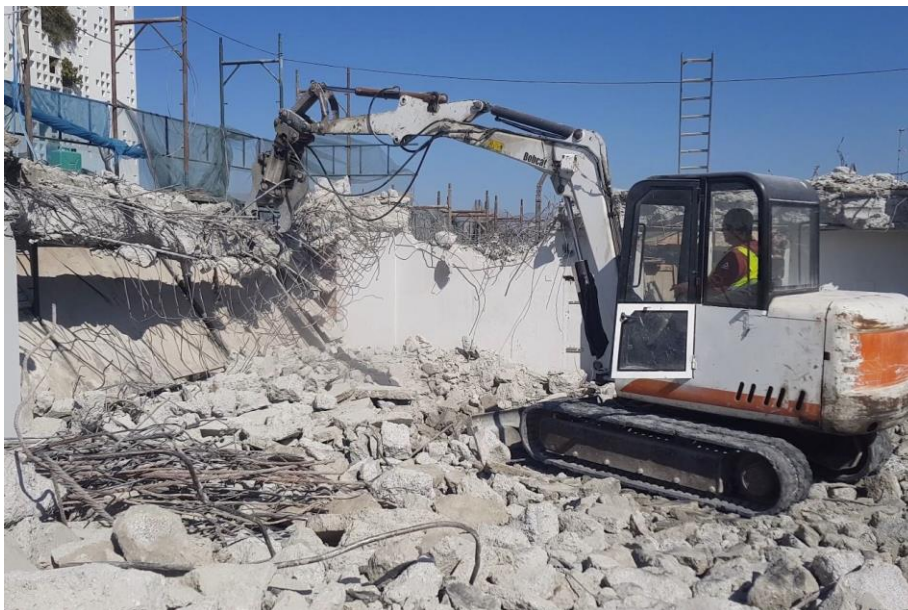
Γ) Χρήση υδραυλικής σφύρας ψαλιδιού για επιβολή κρουστικού φορτίου για την σύνθλιψη σκυροδέματος [5]

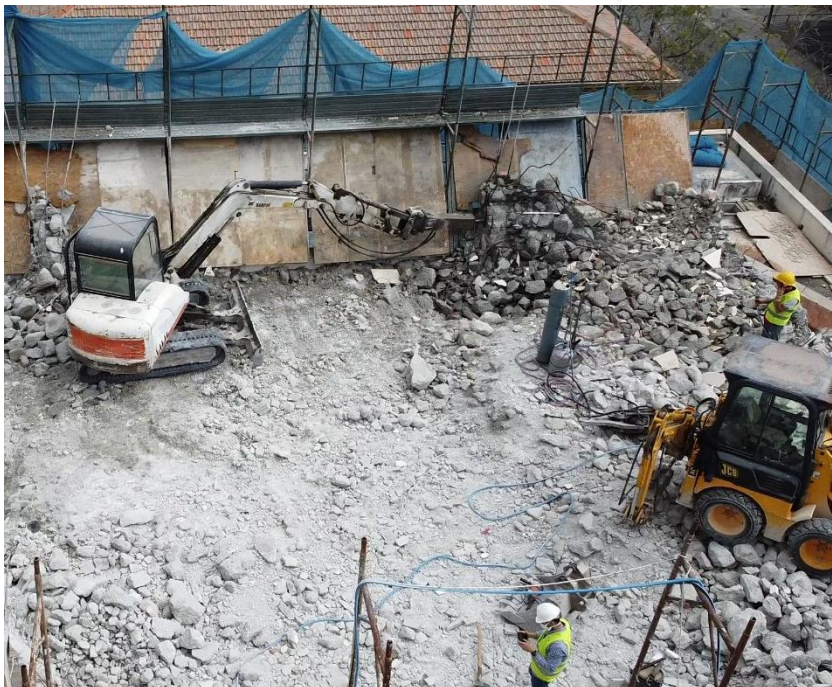
Δ) Χρήση καλωδίου για την αφαίρεση υποστυλώματος

Παράλληλα για την απομακρυσμένη αφαίρεση στοιχείων (συνήθως άοπλων υποστρωμάτων) μπορεί να χρησιμοποιηθεί η εγκάρσια έλξη μέσω καλωδίου το οποίο στηρίζεται πάνω στο εκσκαπτικό μηχάνημα σε ένα σταθερό σημείο του βραχίονα. Η αστοχία επέρχεται με τη σταδιακή αύξηση του φορτίου που προκαλείται με την κίνηση του βραχίονα ή και του μηχανήματος σε αντίθετη κατεύθυνση από το προς κατεδάφιση στοιχείο.

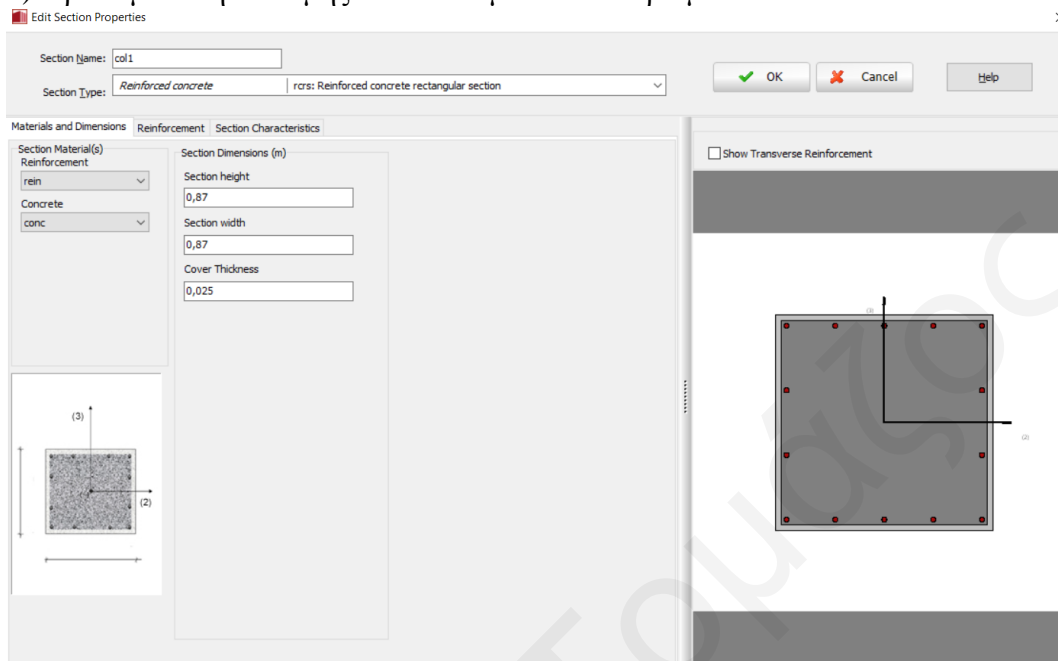
2) Προσομοίωση διατομής υποστυλωμάτων υπ' αριθμόν 2
